# 伊豆山逢初川土石流源頭部の崩壊状況とその地質学的解釈（予察的調査報告）

（2021.7.7）（2021.8.5 図6左写真差し替え）

調査者 静岡大学防災総合センター教授・副センター長 小山真人

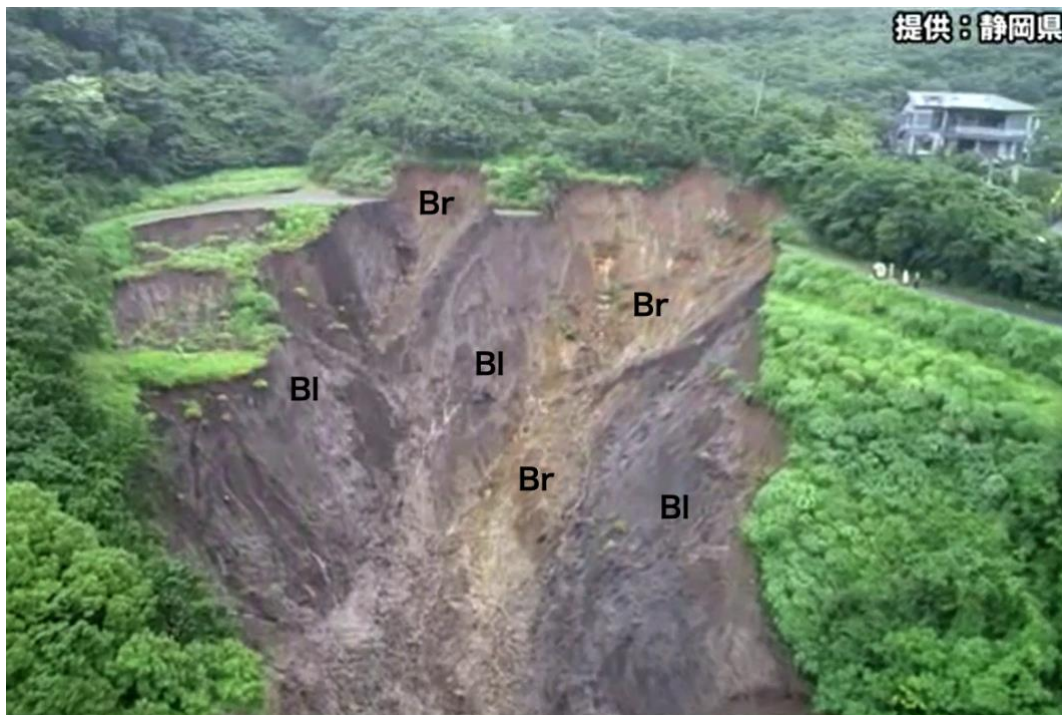
2021年7月3日(土)に熱海市伊豆山の逢初川流域で発生した土石流の源頭部において、何が崩れて土石流が発生したのか、そして今後も崩壊しそうな土石がどの程度残っているのかを明らかにする目的で、7月5日(月)午後に現地調査を実施した。土石流源頭部の崩壊崖の一部を規制線の外側から目視観察した上で、造成地周辺の地質調査も実施し、併せて崩壊地周辺の地形分析も行ったので、その予察的な結果を報告する。

図1 静岡県による2021年7月4日撮影のドローン映像を加工

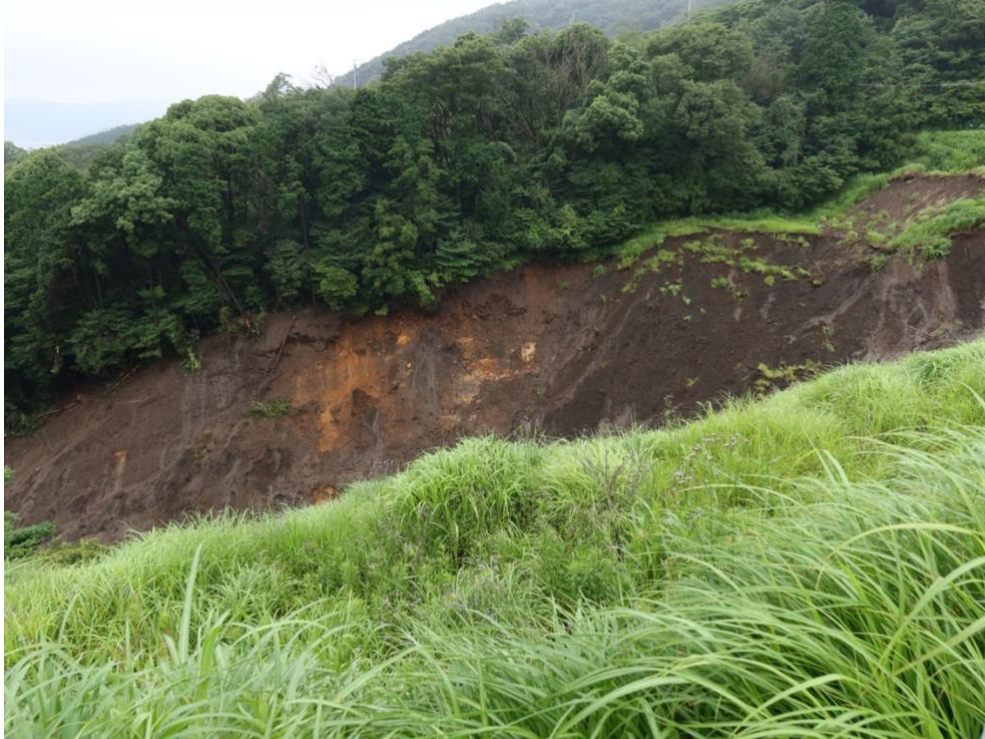
しかしながら、現地で撮影した写真（図2A～D）を見る限り、どちらも粘土質ではなく砂礫質に見え、その固結度は低そうに見える。はさまれる礫層の特徴も、いかなる種類の火山

噴出物にも似ず、むしろ崖錐の特徴を備えている。よって、黒色部・褐色部のどちらも人為的に谷を埋積した土石、つまり埋土と考えるのが自然である。

図 2 A 崩壊壁の南壁面（筆者撮影）

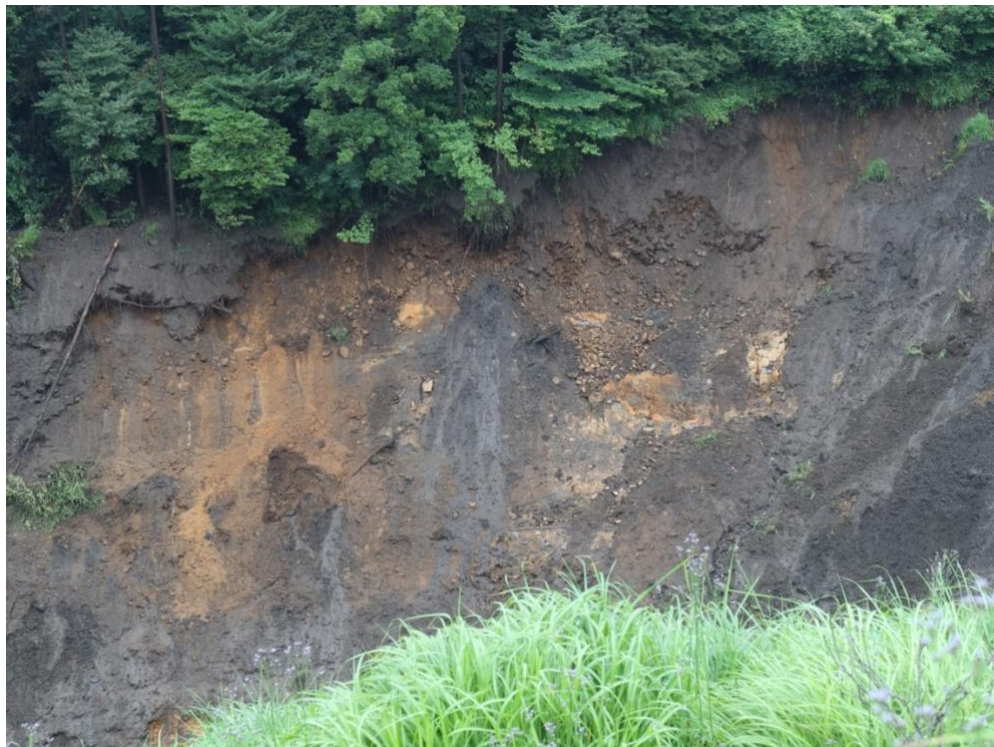
図2B 図2Aの中央部の拡大。固結度の低そうな砂まじりの角礫層から手前の崖下に向けて礫がこぼれ出している。砂まじりで基質に乏しい角礫という特徴は、崖錐のそれに似る。

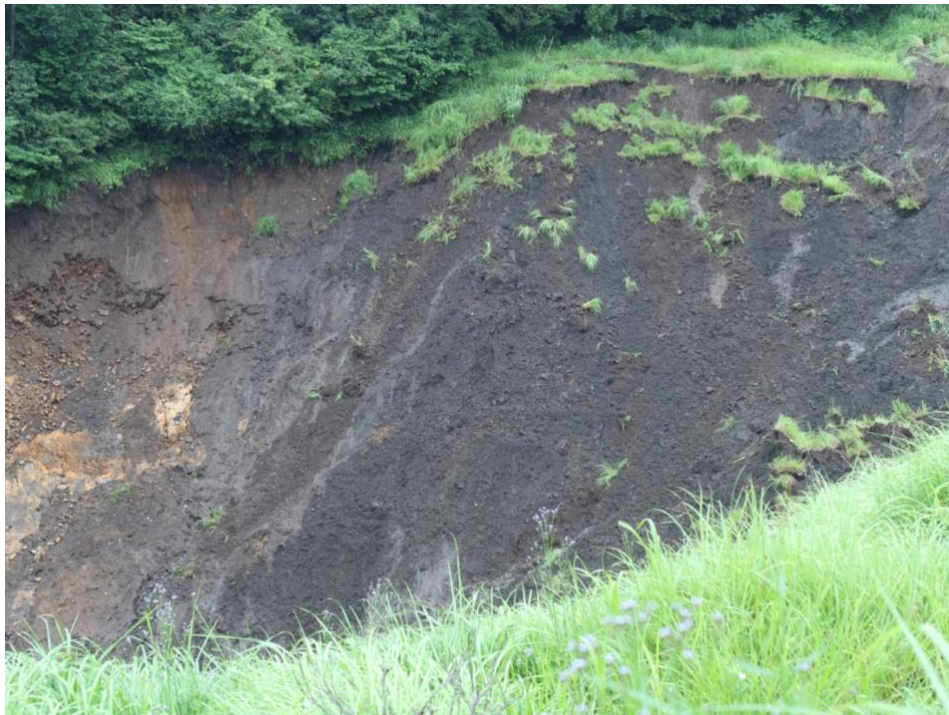
図2C 図2Bの右側部分の拡大。黒色部も固結度の低そうな砂礫である。

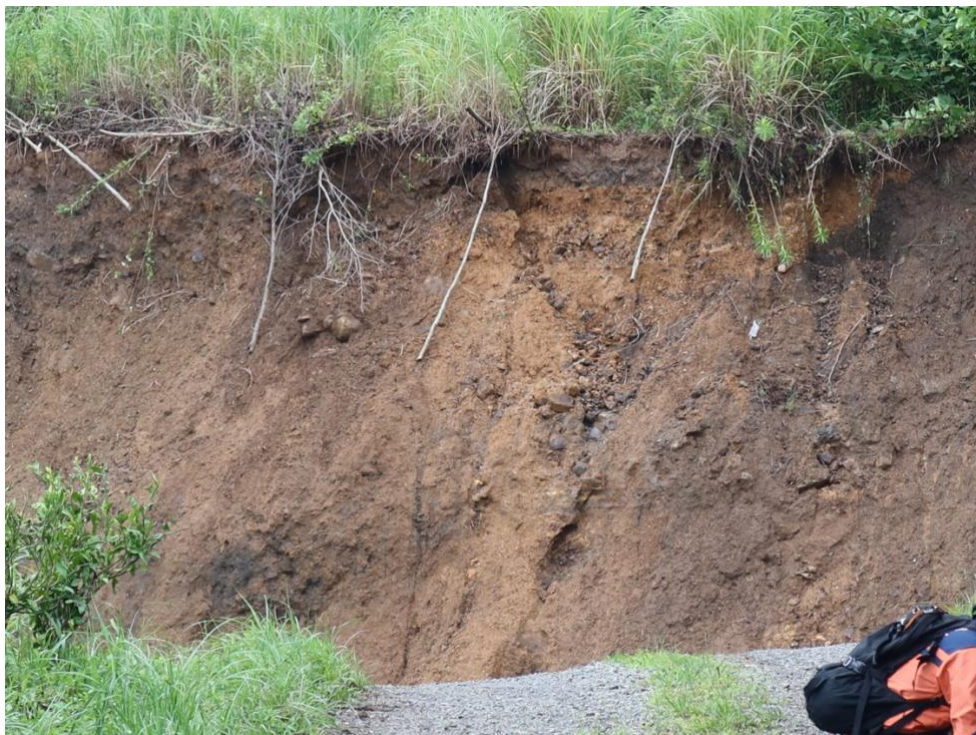
図2D 崩壊壁の最上流部の褐色部。やはり固結度の低そうな砂礫に見える。礫には角礫と丸みを帯びた礫の両方があり、自然の地層には見えない。

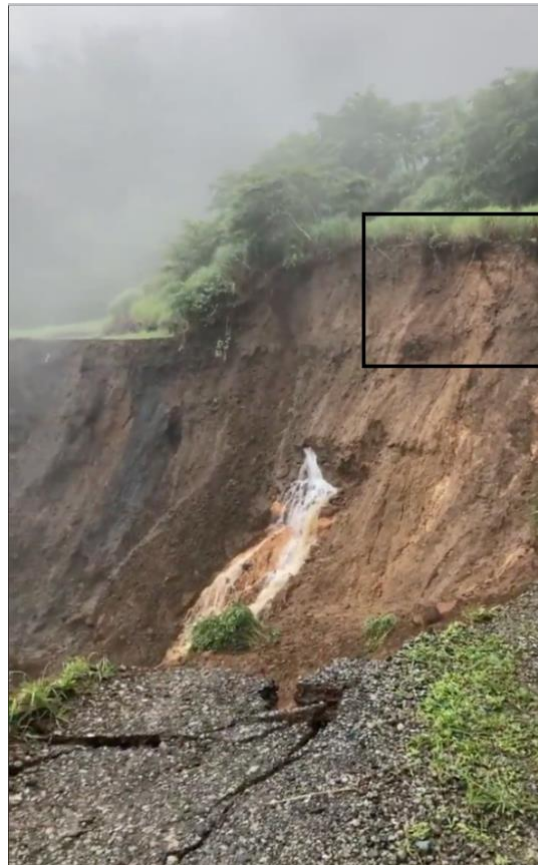
近くの住民が撮影した動画が報道されたが、この褐色部の一部から水が勢いよく吹き出していたこと（図3）も、その部分の固結度が低いことを裏付けている。

図3 近隣住民が7月3日に撮影したネット上の動画（<https://twitter.com/keikootara/status/1411203575267532802>）より。褐色部（四角枠は図2Dの撮影部分）から水が吹き出している。

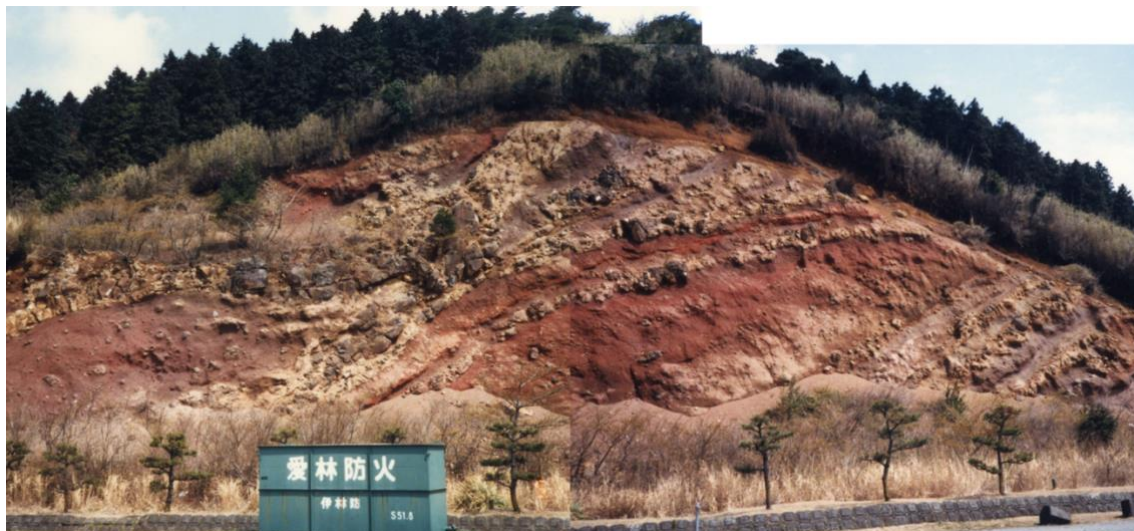
図4 隣接した地域（菰山峠付近）に見られる多賀火山の断面。溶岩と「火砕岩」の互層からなり、「火砕岩」部分は粘土化が進んで褐色を帯びている。

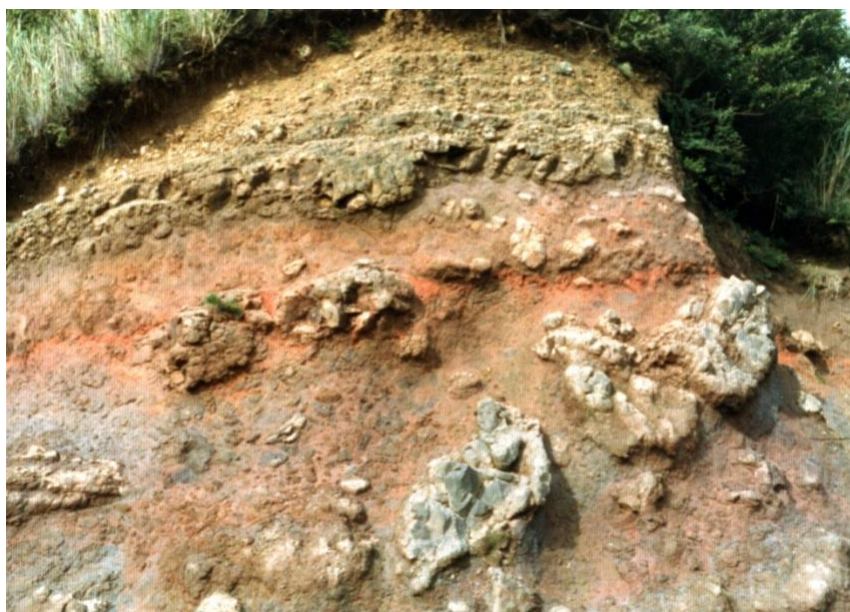
図5 隣接した地域（亀石峠の南）に見られる宇佐美火山（更新世前～中期）の断面。下位の溶岩は風化と粘土化が進んで礫岩状を呈する。

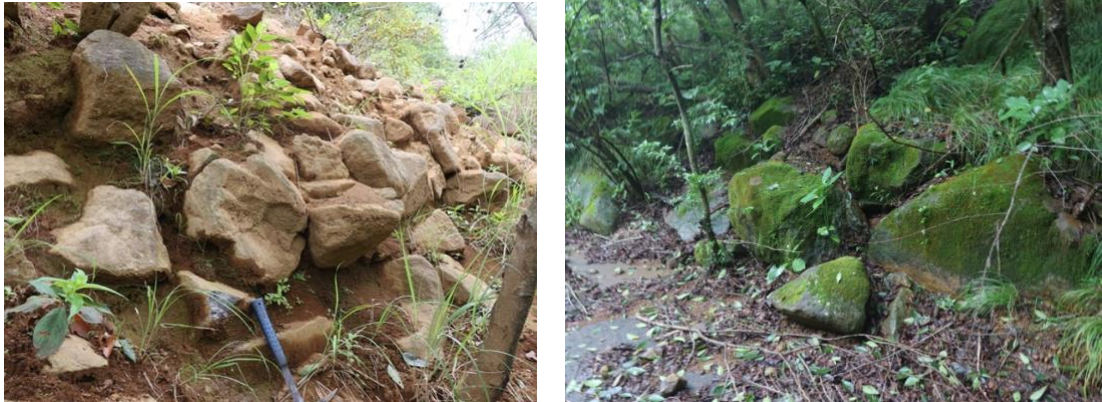
そのような風化が進んだ火山岩類が造成地付近にも露出している（図6）、「火砕岩」部分は風化が進んで褐色の粘土になっている。しかし、それでもある程度は固結して粘着質であり、前節で述べた崩壊崖の褐色部とは本質的に異なる岩質を有する。

図6（左）崩壊地近くの地山の溶岩露頭。褐色粘土化した層の中に風化に耐えた溶岩塊が含まれる。  
（右）崩壊地近くの地山とみられる場所の地表。風化産物とみられる溶岩塊の転石が散乱している。

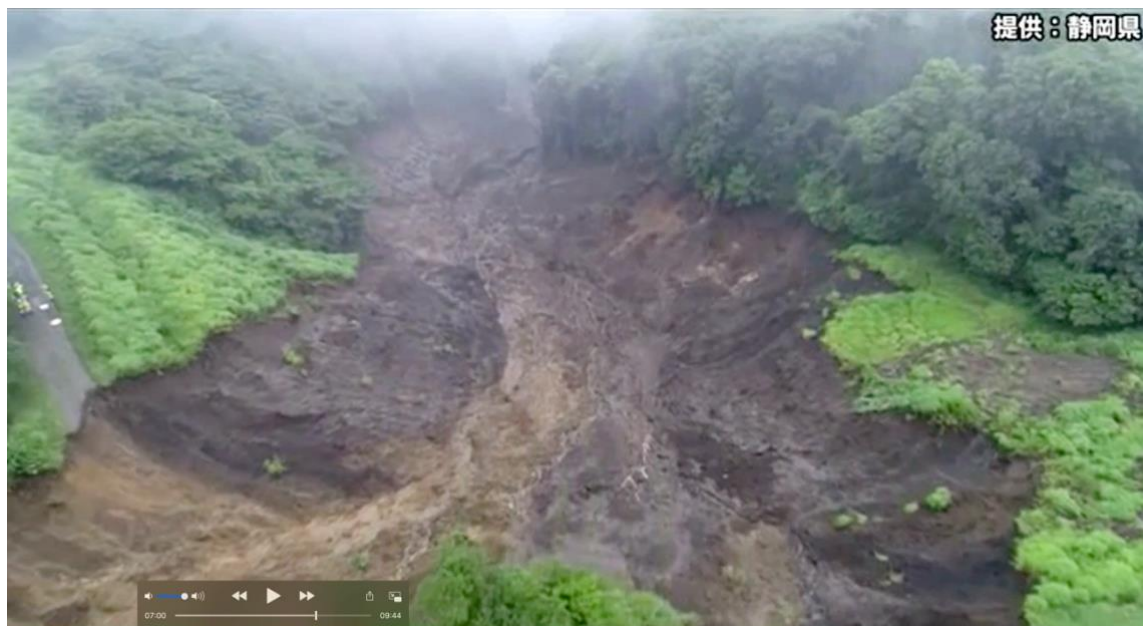
県のドローン動画を見ると、少なくとも崩壊壁やその下の谷底のどこにも地山らしき火山岩類は露出していない。露出していれば緻密な溶岩部分から崩れたはずの大きな転石が多少とも見られるはずであるが、そのようなものは全く見出せない（図7）。よって、この崩壊は地山に達しておらず、造成部分の埋土だけが崩れたとみられる。

図7 静岡県による2021年7月4日撮影のドローン映像より

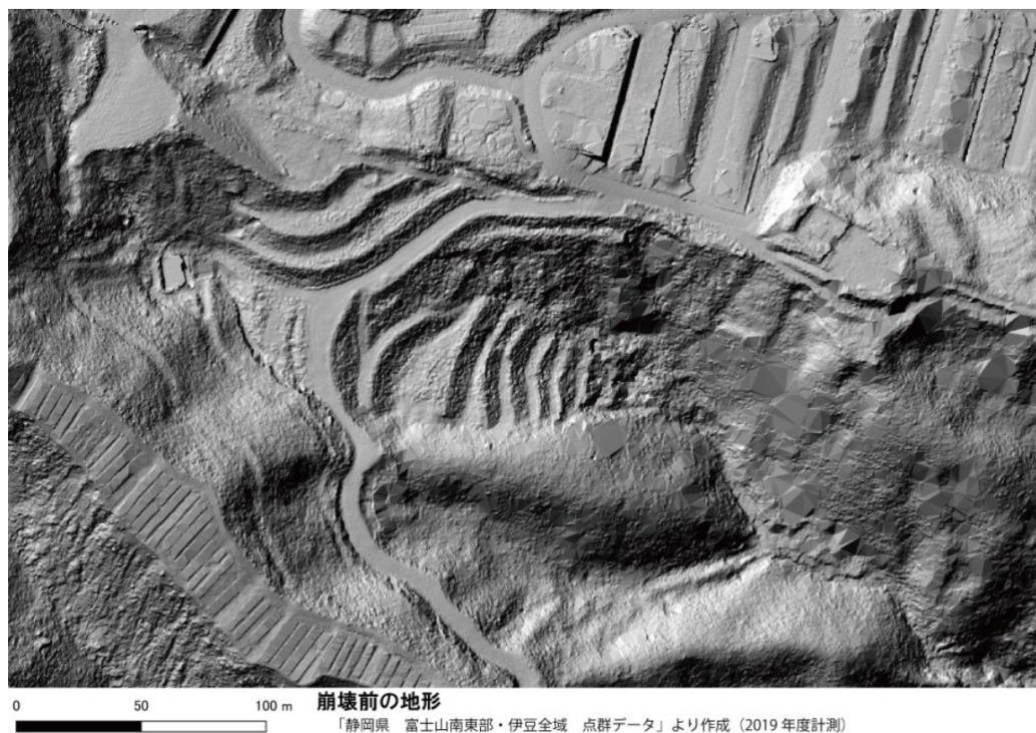
崩壊前の詳細地形図を示す（図8A）。今回崩壊した造成地が中央に見える。一方、当該造成地の北側に隣接する広い別荘地も造成（主として谷埋め）によって作られたことが新旧の地形図（「今昔マップ」などを参照）からわかる。両造成地の盛土ならびに埋土部分を地形から読み取って黄色に塗ったものが図8Bである。

図 8 A 崩壊前の造成地付近の地形陰影図（静岡県の点群データから鈴木雄介が作成）

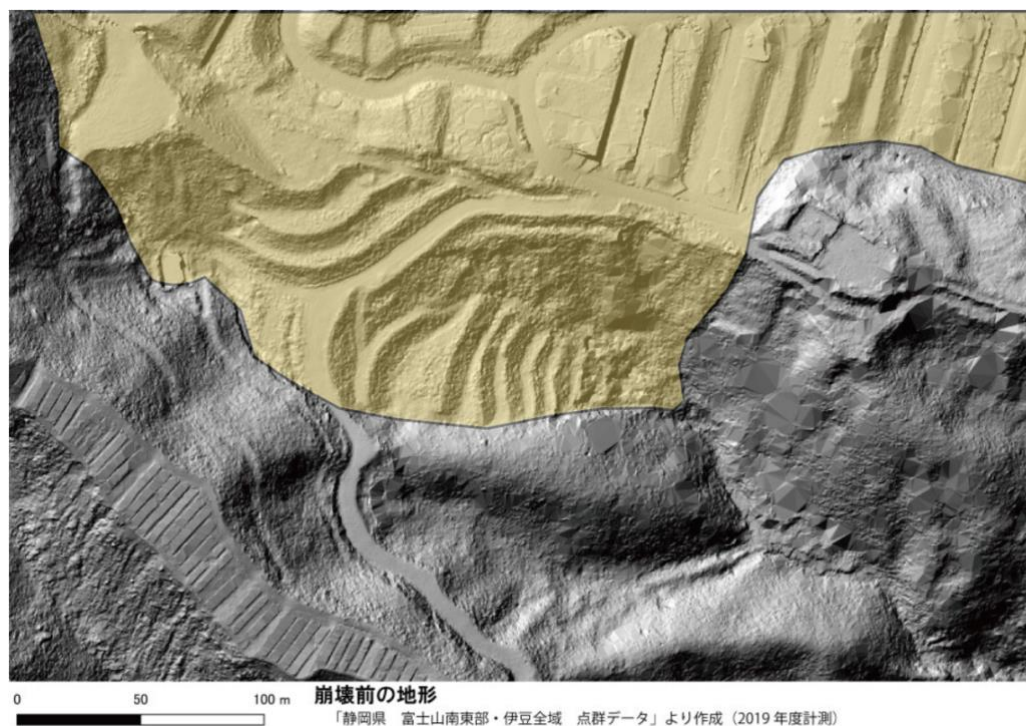
図 8 B 図 8 A と同じ領域内において造成による盛土・埋土部分を読み取り、その領域（黄色）を示した。

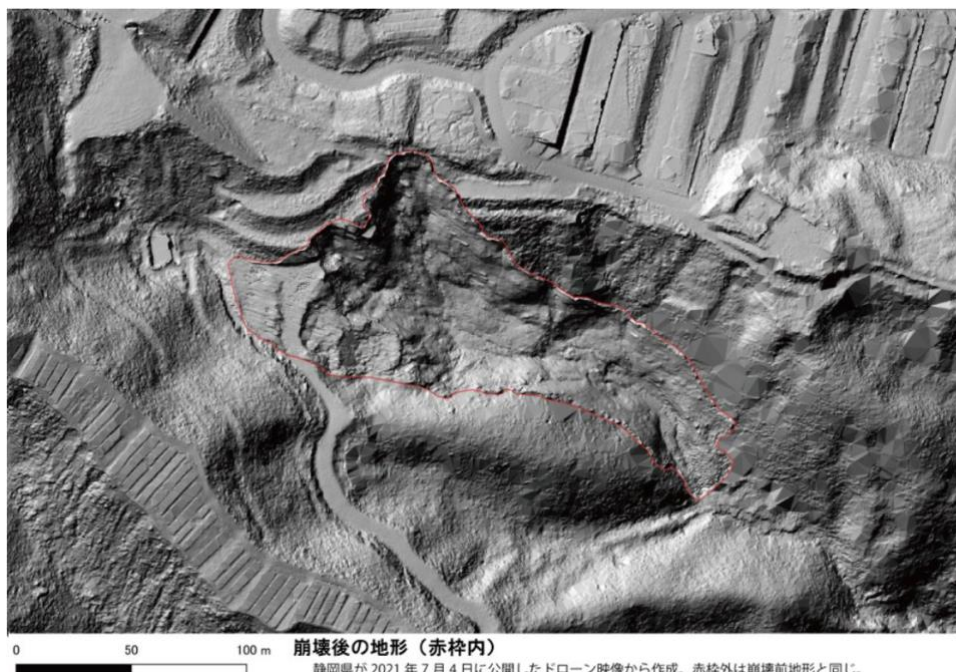
また、図 9 A に崩壊後の地形陰影図、図 9 B には図 9 A の上に図 8 B で示した盛土・埋土範囲を重ねたものを示す。今回崩落したのは主として盛土・埋土範囲であることが、両者の比較によってわかる。

図 9 A 崩壊後の造成地付近の詳細地形図（静岡県の点群データに加え、7 月 4 日に静岡県が撮影したドローン映像をベースとした写真測量により鈴木雄介が作成）。赤枠内が今回の崩壊範囲。

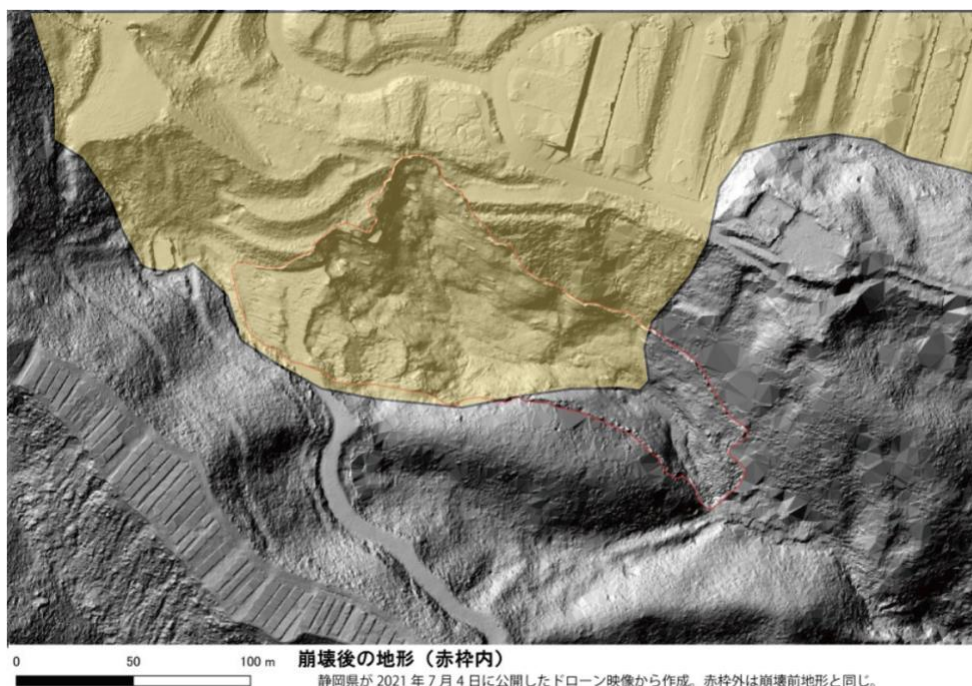
図 9 B 図 9 A と同じ領域内において造成による盛土・埋土部分の領域（黄色）を示した。

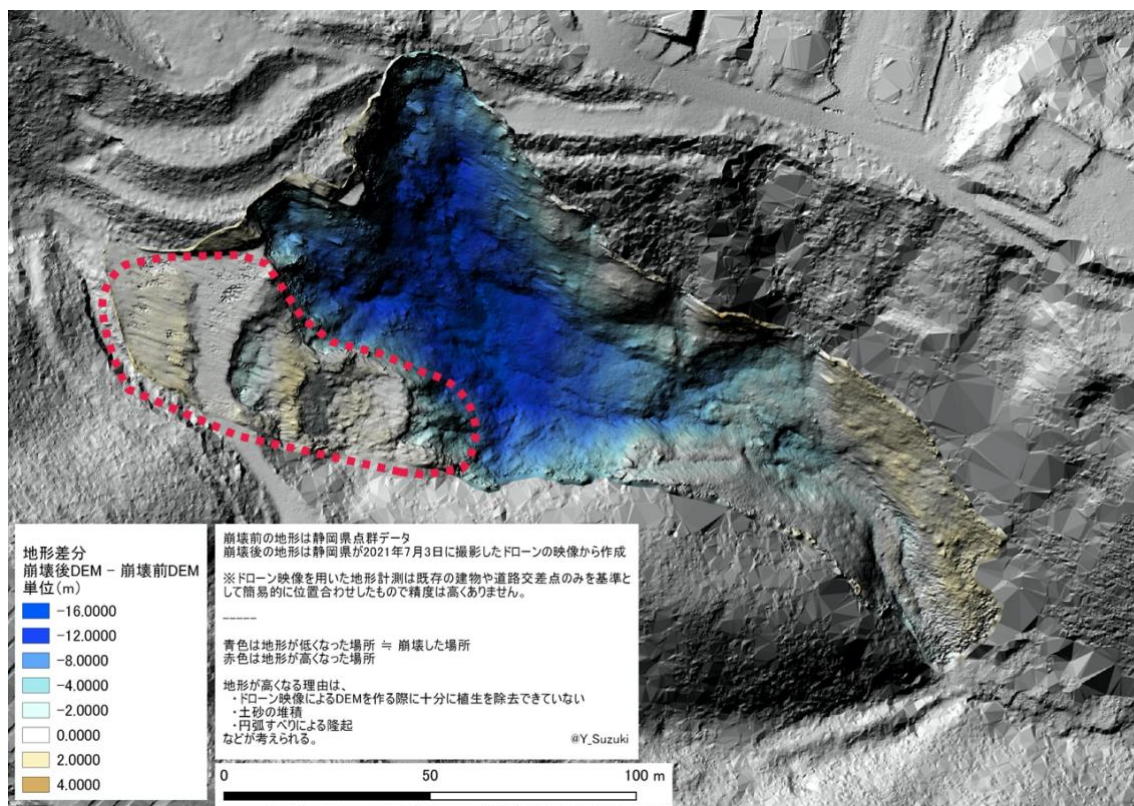
どのくらいの量の土砂が崩壊したかは、図8Aと図9Aの差分をとることによってわかる(図10)。計算された崩壊量は、およそ5.5万立方mである。

図10 崩壊前後の両地形図の差分を取り、その深さ分布を彩色によって示したもの(鈴木雄介作成)。赤破線枠の説明は本文参照。

以上の観察と分析により、今回崩壊したのは造成地の埋土の一部(およそ5.5万立方m)であり、固結度の低い大量の埋土がいまだ現場に残されていると結論できる。とくに図10の赤破線枠部分には、下流(東)側への地すべり変形に伴う円弧状の滑落崖ができかけているようにも見える。この部分も含めて、今後ふたたび大雨が降った場合の土砂流出・土石流発生が心配される。

なお、この結論を確かめるために、できる限り早い時期に崩壊壁に露出する地層・岩石を直接手にとって調べる必要がある。
