伊豆山逢初川土石流源頭部の崩壊状況とその地質学的解釈 (予察的調査報告 2) (2021.7.9)

調査者 静岡大学防災総合センター教授・副センター長 小山真人

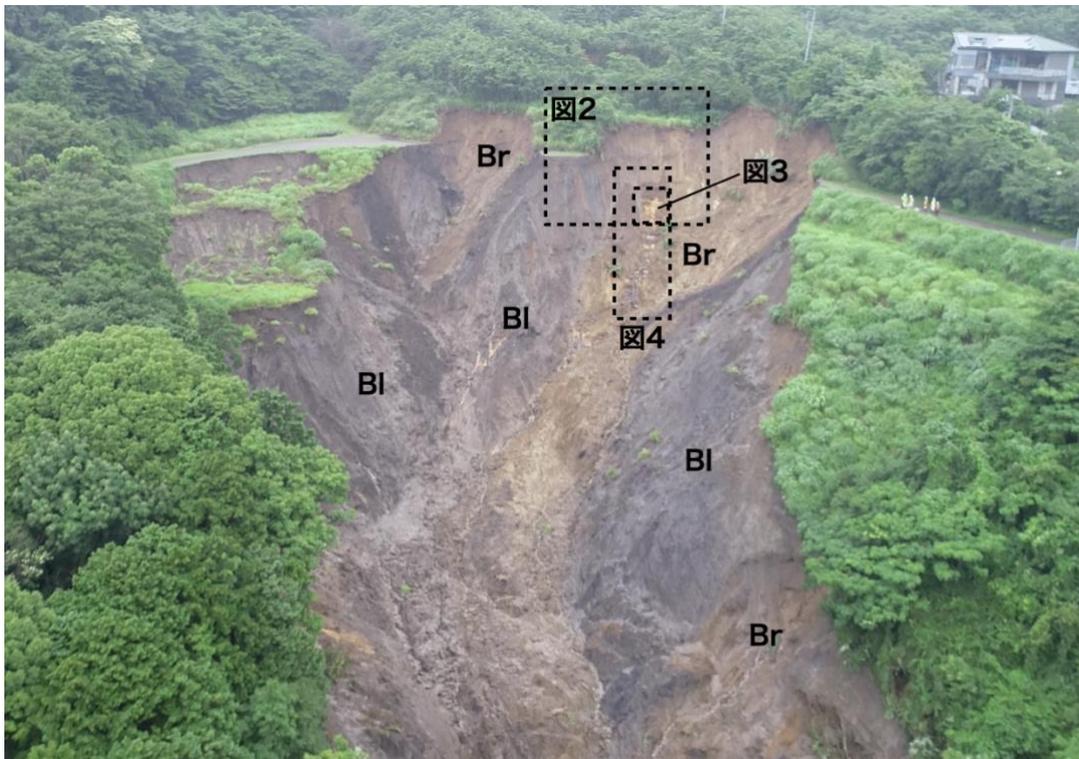
崩壊崖の面に見えている地質は、県の実施したドローン映像(図1、高解像度版のものに差し替え)でわかるように黒色部(BI)と褐色部(Br)がある。前回のレポートでは、そのどちらも造成による谷の埋土(あるいは斜面上の盛土)と推定した。その際に、近くの住民が撮影した動画を紹介し、上記の褐色部の一部から水が勢いよく吹き出していたことも(図2)、その部分の固結度の低さを示すとし、その部分が埋土・盛土であることの根拠とした。

図1 静岡県による2021年7月3日(前回のレポートの「7月4日」を訂正)撮影のドローン映像(高解像度版)。四角枠は図2～4の撮影範囲

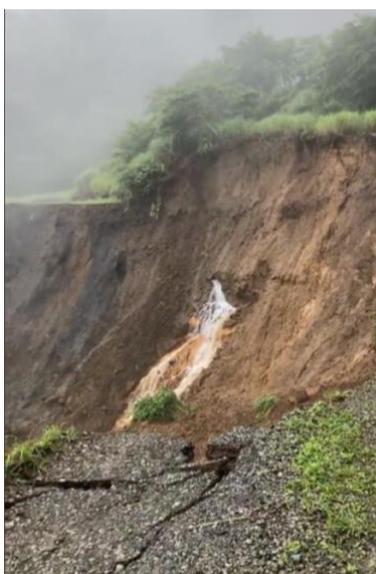
図2 近隣住民が7月3日に撮影したネット上の動画 (<https://twitter.com/keikootara/status/1411203575267532802>) より。褐色部から水が吹き出している。

今回、高解像度版のドローン映像を観察したところ、この流水は褐色部に埋まっている水道管の破断による漏水と判明した。壁面には破断した水道管が突き出ており（図3）、その下にはそこから落下したと見られるパイプが写っている（図4）。壁面に突き出た水道管の位置は、上記の近隣住民撮影動画の水の吹き出し位置と一致している。

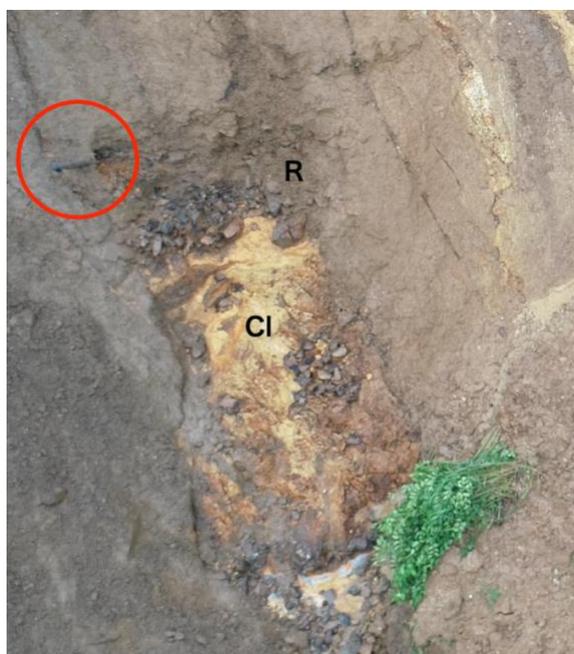
図3 崩壊壁面の拡大画像（場所は図1を参照）。赤丸は壁面に突き出した水道管。RとCIは次節参照

上記の水道管が突き出ている場所には礫層（図3のR）があり、今回崩れた道路よりも一世代前の道路の路盤の敷石とみられる。水道管はこの旧道の路盤に設置されたものだろう。その上位にも褐色の土砂が厚さで数m続いている（図6）。

*ただし、わずかに露出する明褐色層（図3のCl）は地山の風化粘土の可能性はある。

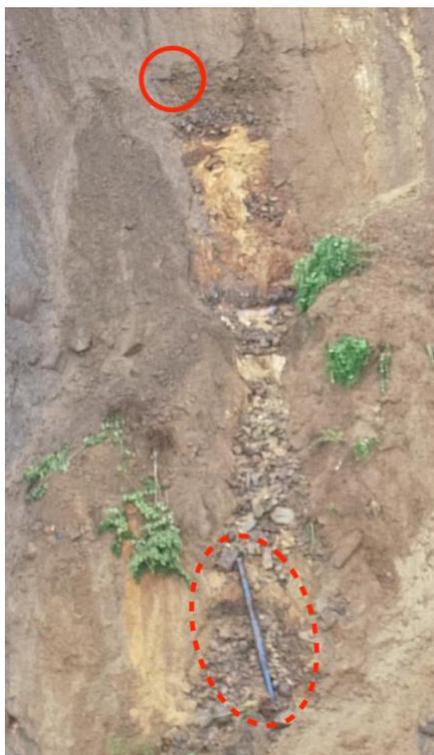
図4 崩壊壁面の拡大画像（場所は図1を参照）。赤実線の○は壁面に突き出した水道管。赤破線の○は破断して落下したとみられる水道管

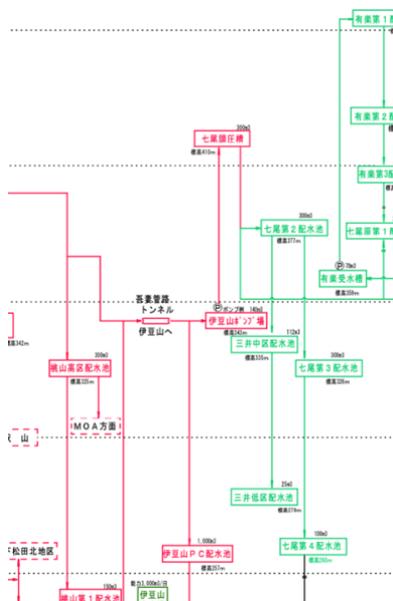
図5 熱海市の上水道系統図（抜粋）

熱海市の上水道系統図（図5）を確認したところ、この水道管は崩壊地のすぐ奥の谷間にある熱海市の水道施設（七尾調圧槽）から七尾の別荘地内へつながる上水道と考えられる。

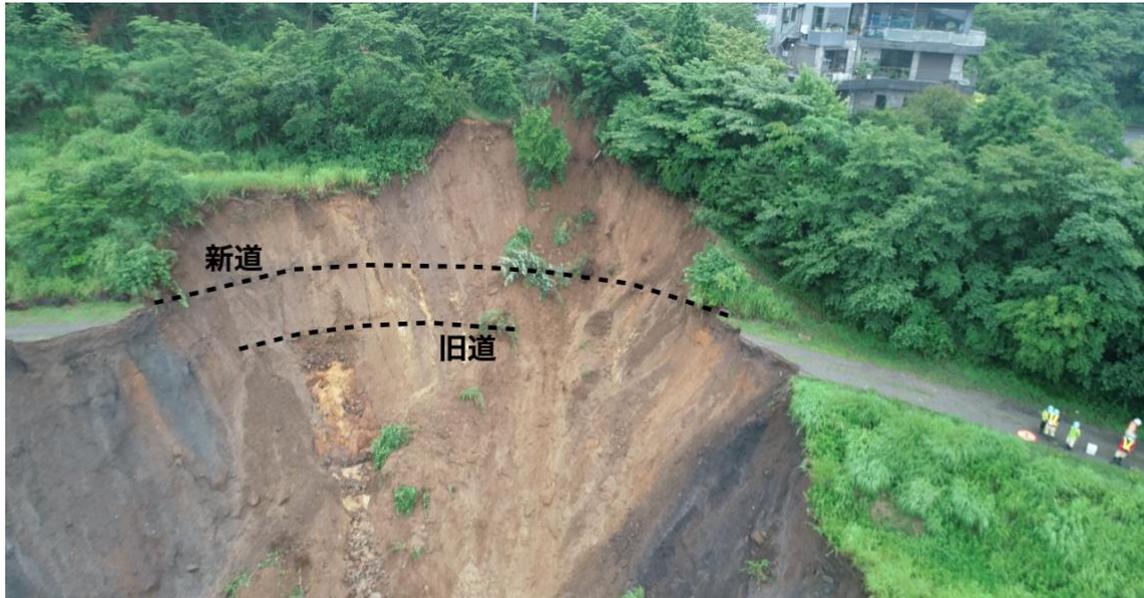
図6 造成地につくられた新旧2つの道路。「新道」は今回崩壊した新道の推定路面位置。「旧道」は盛土に埋積された旧道の推定路面位置

つまり、この造成地は1度の造成で一気に築かれたものではなく、少なくとも一度造成された後に道路（旧道）と水道管が敷設され、その後ふたたび造成土砂が上乘せされた後、もう一度道路（新道）がつけられたことがわかる。

古い路盤と上水道が崖の断面から見つかったことにより、崩壊崖に見られる土砂のほとんどが埋土・盛土であることが確実となった*。
