伊豆山逢初川土石流源頭部の崩壊状況とその地質学的解釈 (予察的調査報告3) (2021.7.11) (2021.8.8 図2を小修正)

調査者 静岡大学防災総合センター教授・副センター長 小山真人

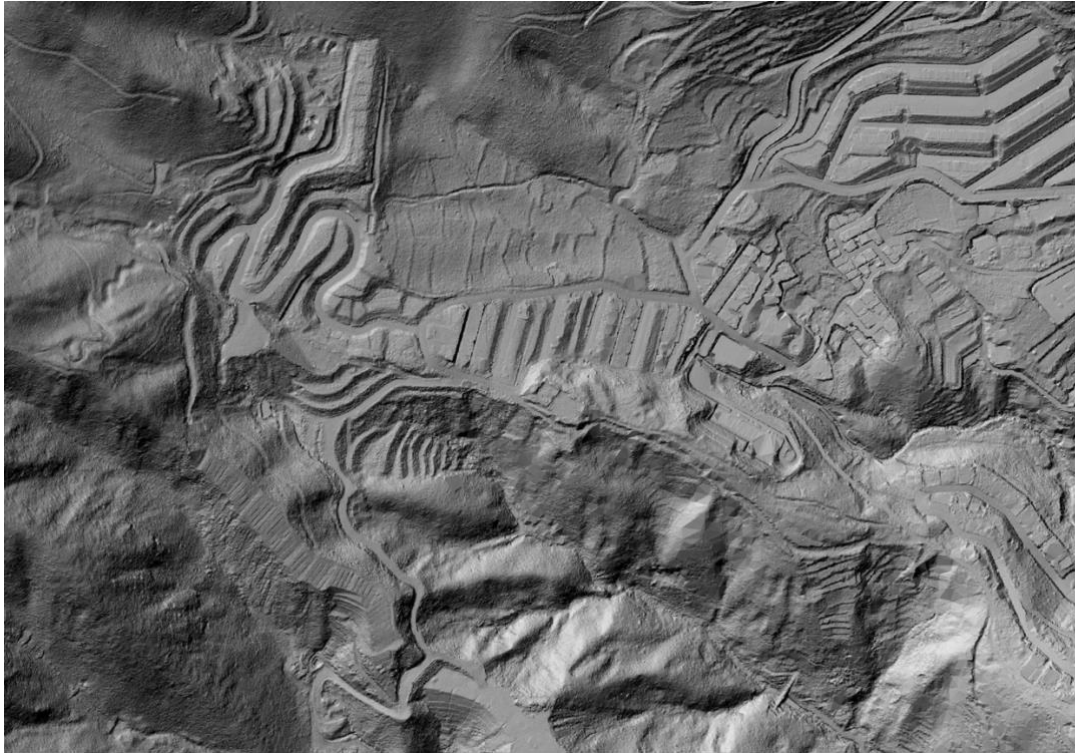
図1 崩壊前の土石流源頭部とその周辺の地形陰影図（静岡県 の点群データから鈴木雄介が作成）

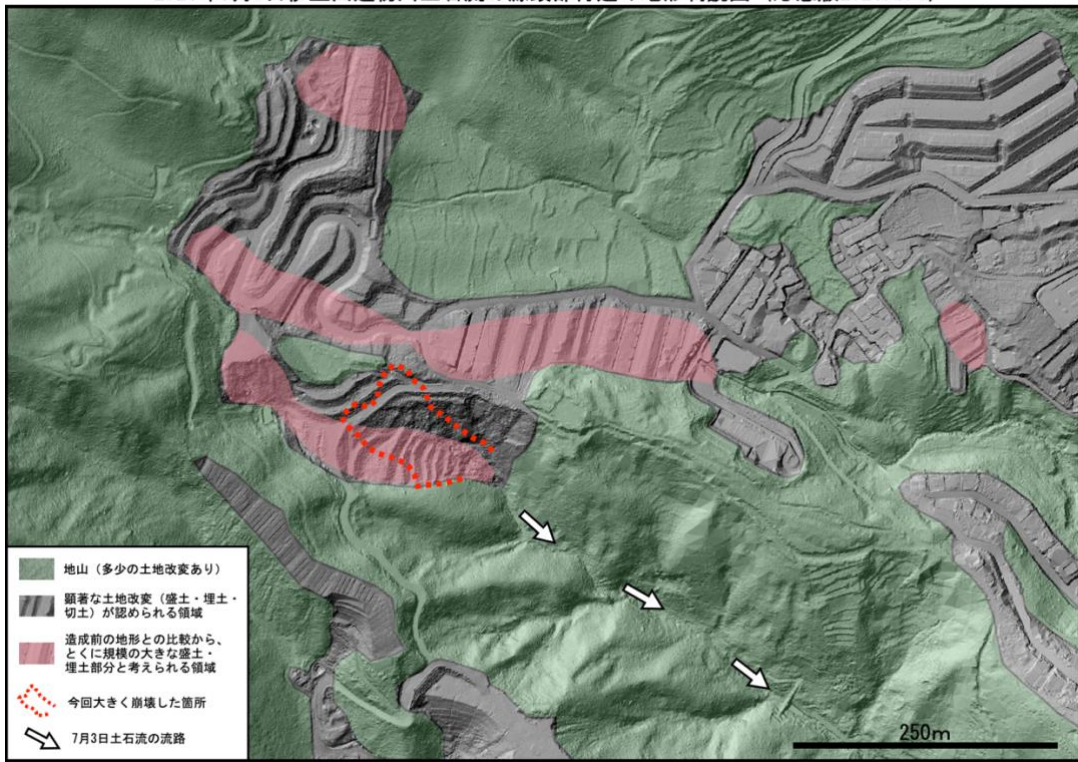
そこで、崩壊前の地形図(図3)と比較し、図2の灰色領域内において、とくに目立った沢を埋めた領域(顕著な埋土部分)や、元の地形よりも目立って盛られた領域(顕著な盛土部分)を抽出・塗色した(図2のピンク色)。

図2 土石流源頭部とその周辺の地形判読図。赤点線が今回の崩壊箇所。背景図は図1の地形陰影図

図2の地形判読図に、今回の土石流の源となった崩壊範囲を赤点線で示した。この崩壊範囲のすべてが、土地改変が顕著な範囲（図2の灰色とピンク色領域）に含まれていることがわかる。また、報告1と報告2で述べた通り、この崩壊は地山に達していないことから、崩壊した土砂のほとんどすべてが造成による盛土・埋土であったことが明らかである。

さらに注意すべきは、崩壊地は図2に示された灰色およびピンク色領域の一部に過ぎず、崩壊地の周囲にはまだ大量の盛土・埋土が残されていることである。今回、そのおおまかな範囲が可視化できたので、この範囲内（とくに崩壊地の周囲）において、今後の悪天候時の崩壊拡大リスクに備えた対策を早急に施すべきである。

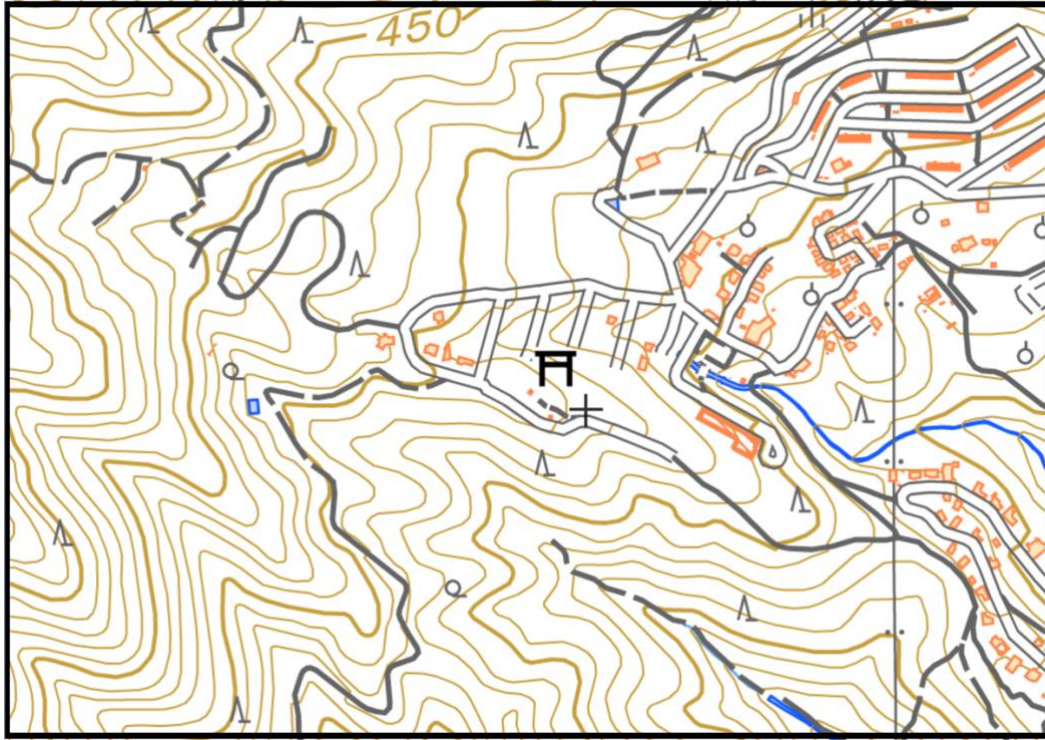
図3 造成前の地形がわかる地図（地理院地図）。図1および図2と同範囲を示す。
