伊豆山逢初川土石流源頭部の崩壊状況とその地質学的解釈 (予察的調査報告 4) (2021.8.2)

調査者 静岡大学防災総合センター教授・副センター長 小山真人

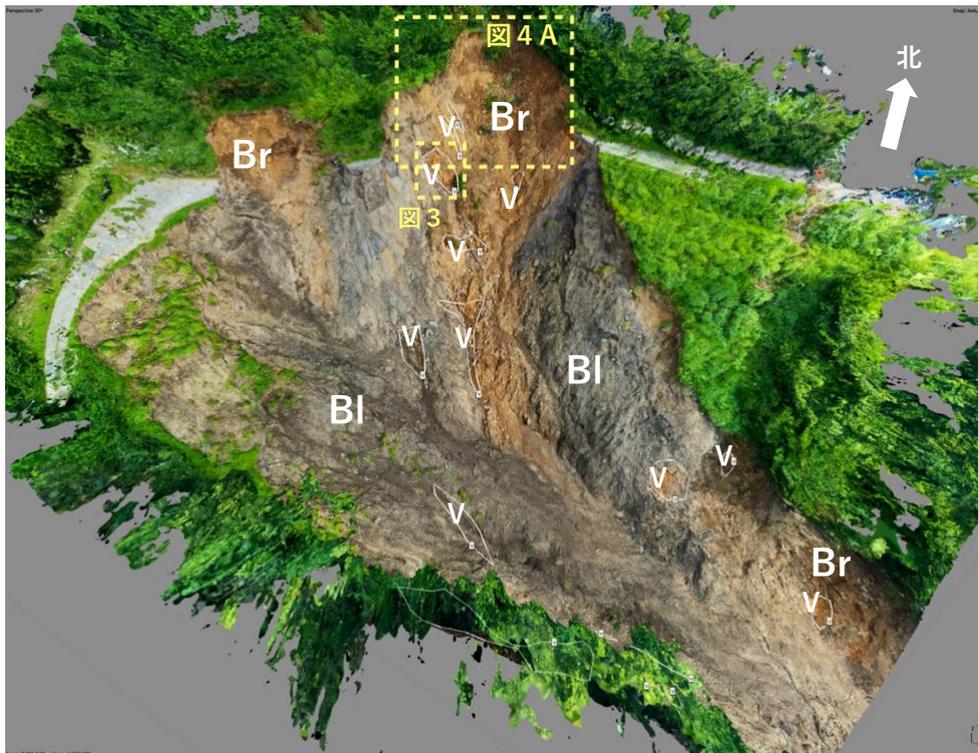
図1に崩壊地の地質層序を示す。崩壊地の地質は、下位より地山の火山岩類(V)、褐色盛土(Br)、黒色盛土(BI)の3層に区分できる(図1A~B。図7も参照)。

図1A 崩壊地の地質層序（盛土を含む）を説明する3Dフォトグラメトリ画像（崩壊地を南方上空から見下ろすアングル）。細白枠で地山の火山岩類（V）の露出箇所を囲んだ。Br、Blの意味は本文参照

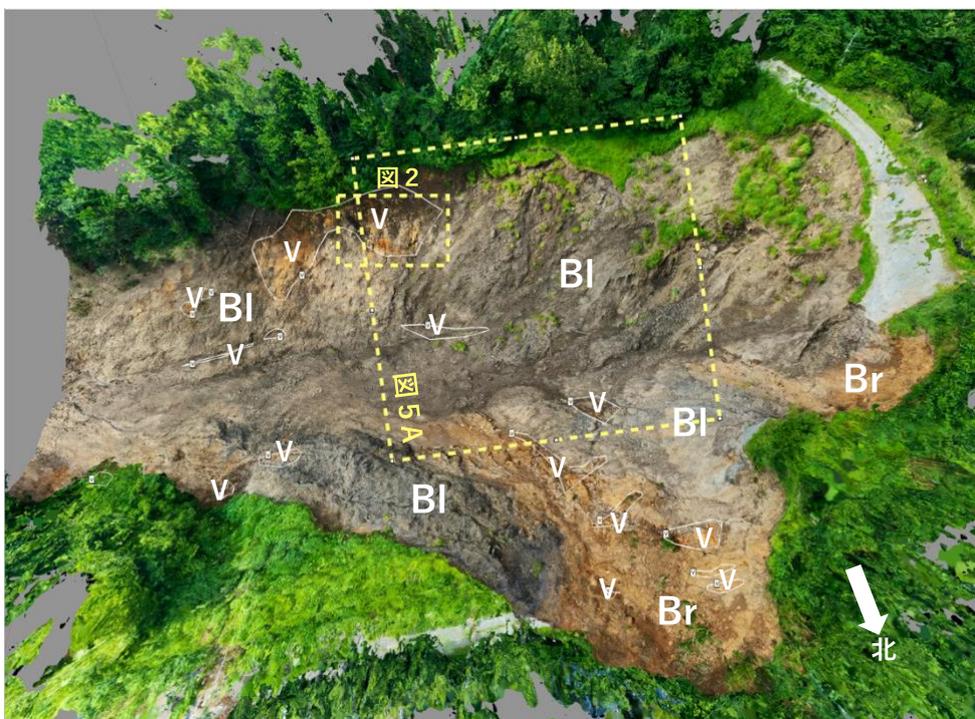
図1B 崩壊地の地質層序（盛土を含む）を説明する3Dフォトグラメトリ画像（崩壊地を北方上空から見下ろすアングル）。細白枠で地山の火山岩類（V）の露出箇所を囲んだ。Br、Blの意味は本文参照

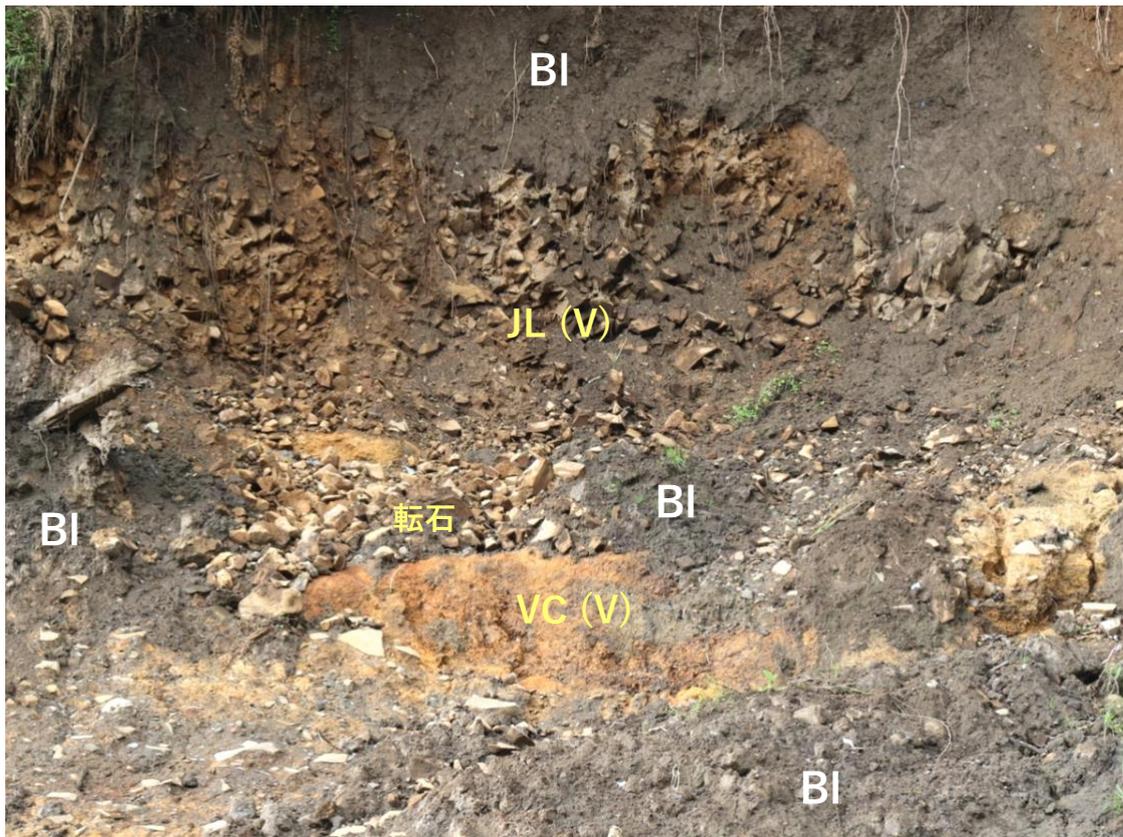
安山岩質の緻密な溶岩と「火砕岩」の互層からなる。溶岩には冷却節理が発達するが、風化によって節理が緩んだ箇所は角礫岩状の見かけを呈し（図2～3）、一部に熱水変質を受けている（図3）。「火砕岩」（図2のVC）は風化を受けて粘土化が進み、溶岩の自破砕部分（クリンカー）なのか、あるいは火砕流などの（真の）火砕岩なのかの判別は難しい。いずれにしても、地山の固結度は概して高く、透水性に乏しい。そのため、今回の崩壊によって顕著に崩れた部分は見当たらず、崩壊地内に点々と露出する地山は、盛土造成をする前に存在した谷の壁や底にもともと露出していた部分とみられる。

図2 崩壊地の南壁に露出する地山の火山岩類（V）。上部の角礫岩状の部分は、冷却節理の発達した溶岩（JL）。風化によって節理が緩み、一部は脱落して下の斜面に落ちて転石の集まりとなっている。JLに覆われる赤褐色層（VC）は「火砕岩」（本文参照）。

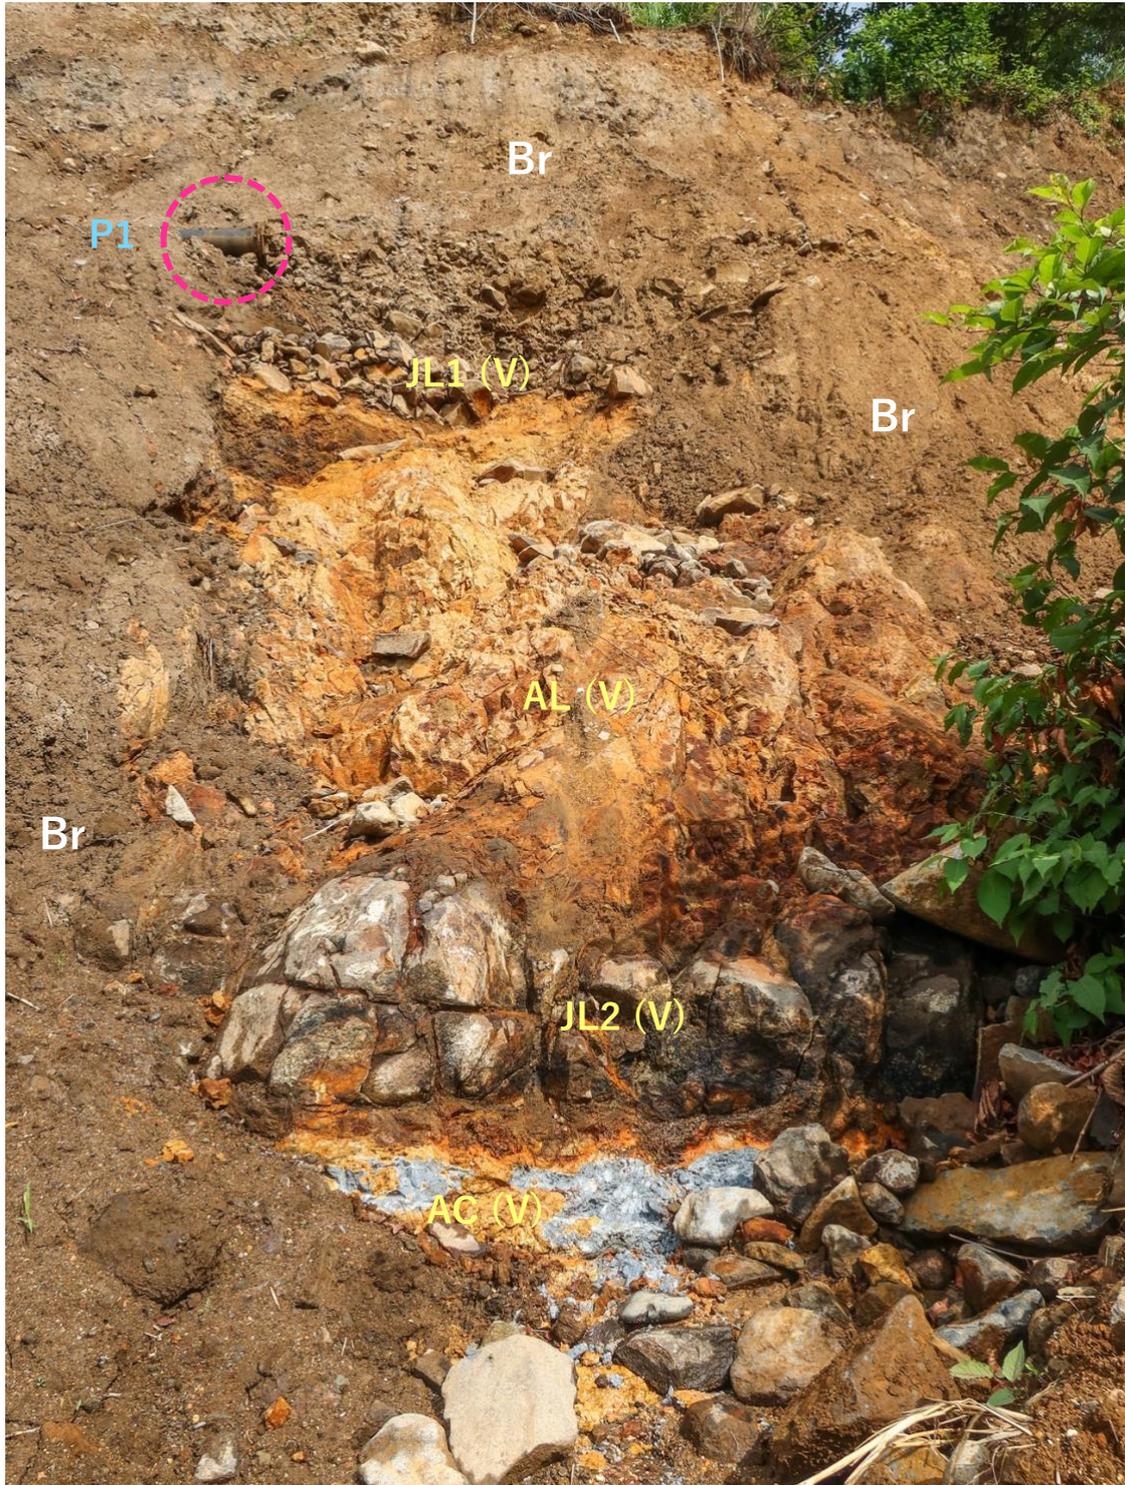
図3 崩壊地の北壁の一部に露出する地山の火山岩類 (V)。最上部の角礫岩状の部分 (JL1) は、冷却節理の発達した溶岩。風化によって節理が緩んでいる (図4 B(左)も参照)。JL1 に覆われる黄褐色層 (AL) は熱水変質を受けた安山岩溶岩 (変質の程度が小さい下部に冷却節理が残る部分 (JL2) が見える)。その下位には強変質を受けて青白色粘土化した部分 (AC) もある。P1 は破断した水道管 (次節で説明)。

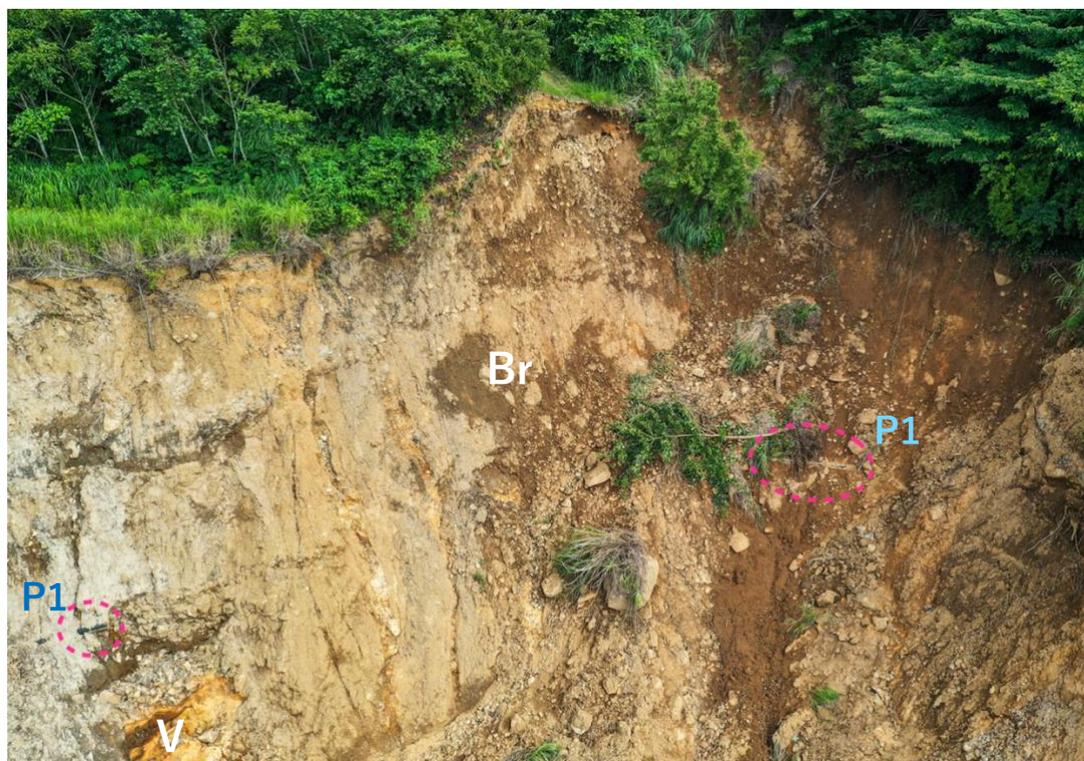
褐色・塊状の泥質砂礫であり、不明瞭な層理が見られる部分もある (図4 A)。含まれる礫は角礫が多いが亜円礫もあり、礫径も不揃いである。固結度は低く、報告2でも述べた通り破断した水道管が埋まっている (図4 A~B) ことから盛土であることが確実である。

図4 A 崩壊地北部に見られる褐色盛土 (Br)。その中に埋まっている水道管 (P1) が2箇所に出露する。かつて両者は連続していたと考えられるが、左側のものは右端が破断している (図4 B)。

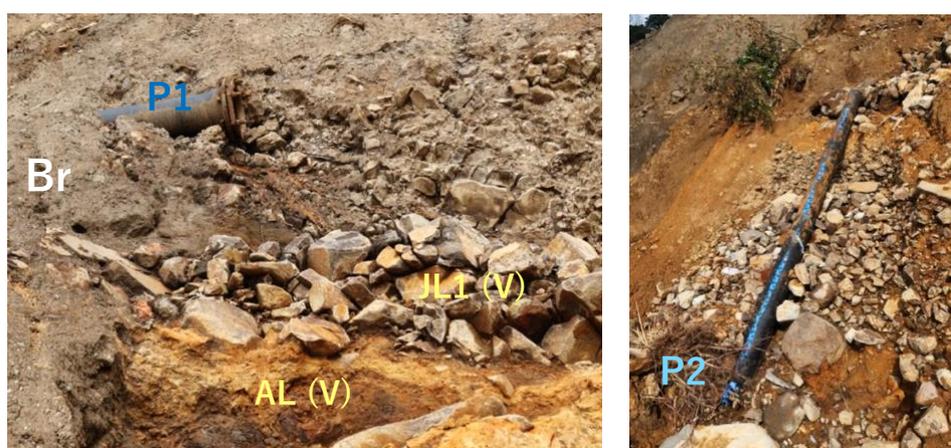
図4 B (左) 図4 A 左下端部の拡大。熱水変質を受けた溶岩 (AL) とその上位の冷却節理の発達した溶岩 (JL1) (いずれも地山 V に属する) をおおむ褐色盛土 (Br) から、破断した水道管 (P1) が突き出ている。(右) そこから崖下に脱出した水道管 (P2)。管の表面に「上水道」の文字が見える。

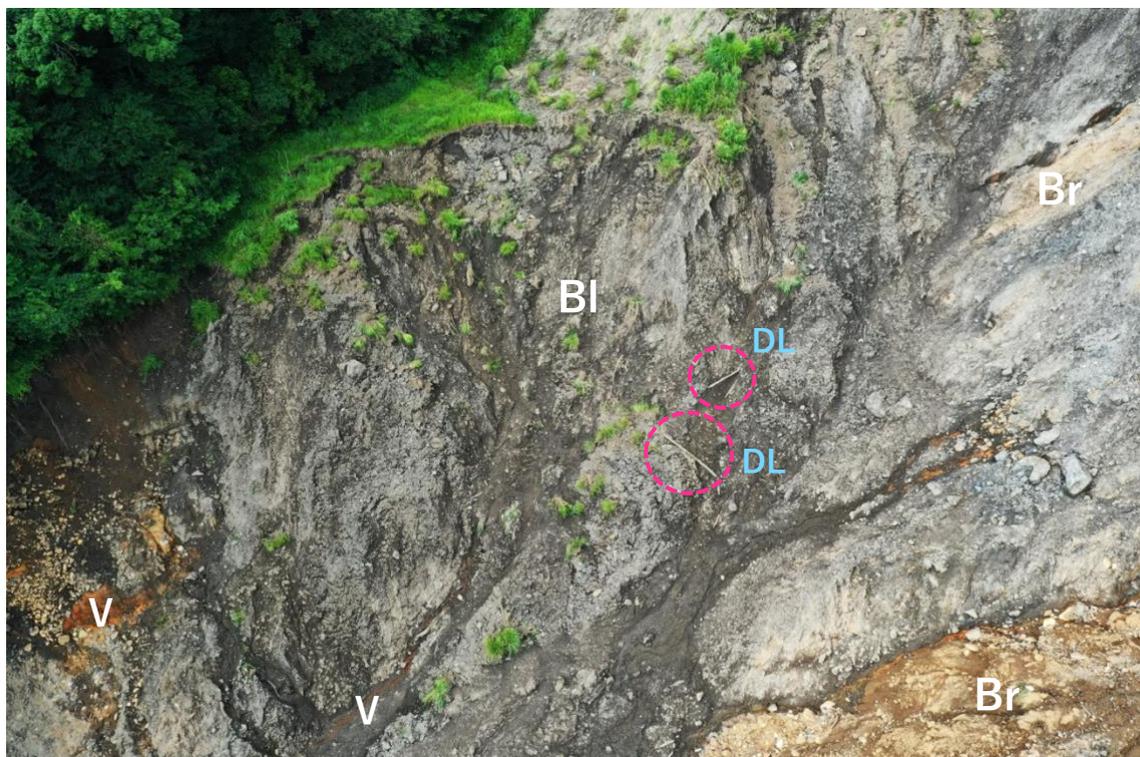
黒色・塊状の含礫砂泥であり、礫は角礫が多いが礫径は不揃いである。固結度が低く、廃材などの人造物を多数含むことから (図5 A~B) 盛土であることが確実である。

図5 A 崩壊地南部に見られる黒色盛土 (BI)。含まれる廃材 (DL) の露出が確認できる。

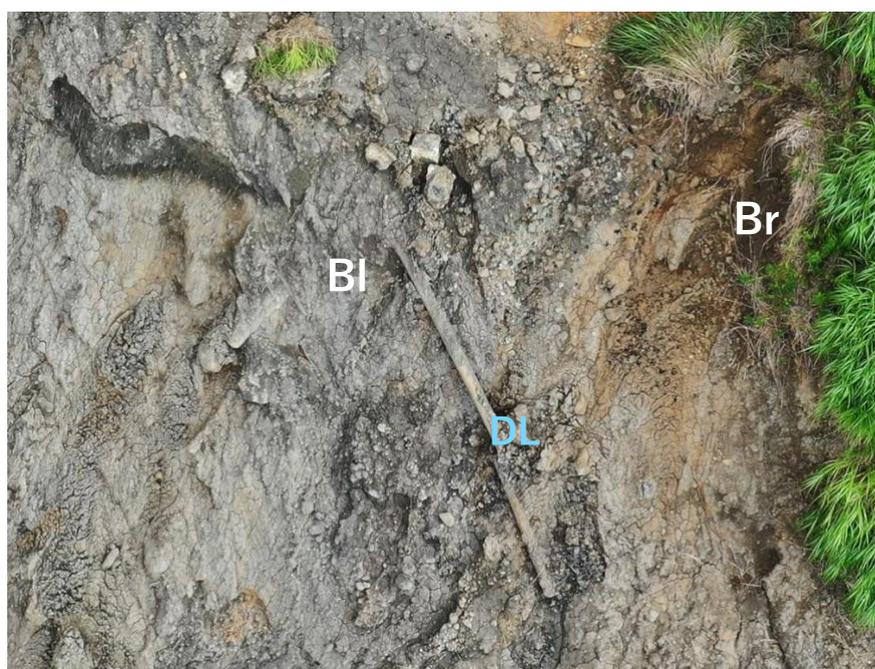
図5 B 崩壊地北部に見られる黒色盛土 (BI) と、そこに含まれる廃材 (DL)

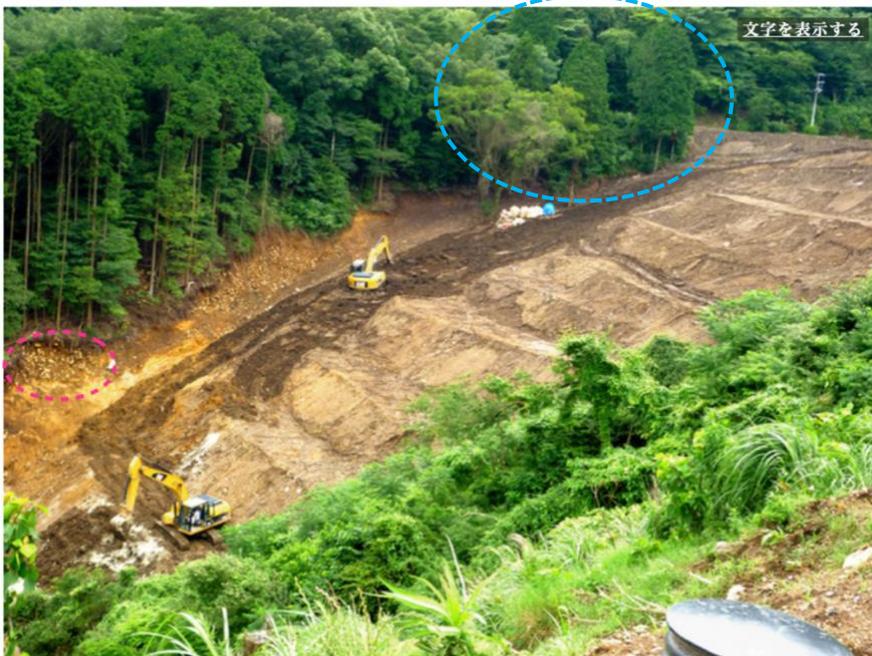
2010年7月8日に撮影された土石流の起点付近にあった盛り土=静岡県熱海市、読者提供

図6A 2010年7月8日撮影とされる現地写真(朝日新聞デジタル2021年7月14日記事の読者提供写真)。褐色盛土が盛られて階段状に整形された土地に、さらに上乘せして黒色盛土が盛られ始めているように見える。左端の赤破線枠で示した溶岩が、図6Cの赤破線枠の溶岩(図2に拡大写真)とみられる。青破線枠の木立ちが、図6Bの青破線枠の木立ちと同じであることに注意(図6Cでは消滅)。

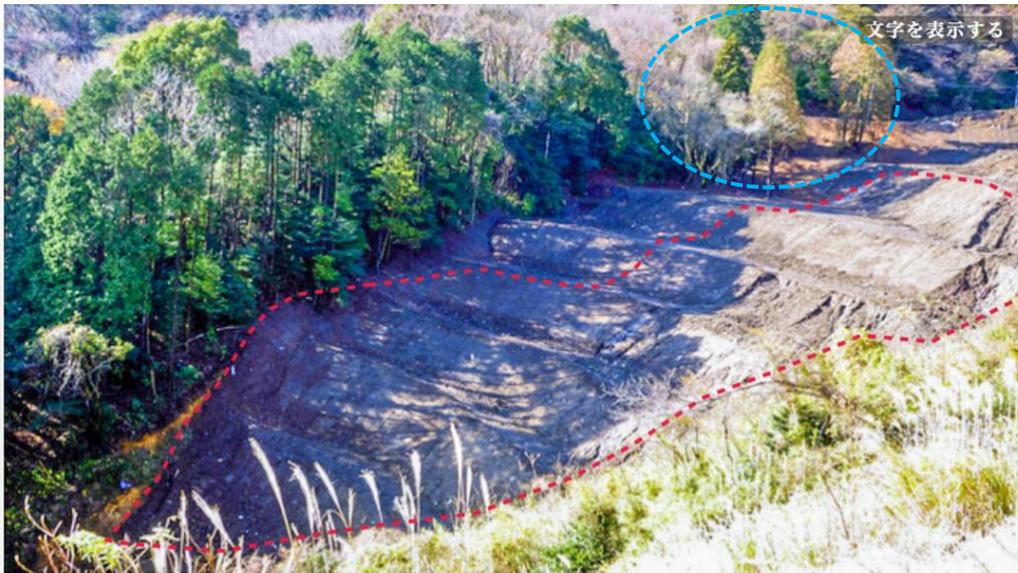
2010年12月22日に撮影された土石流の起点付近にあった盛り土=静岡県熱海市、読者提供

図6B 2010年12月22日撮影とされる現地写真（朝日新聞デジタル2021年7月14日記事の読者提供写真）。黒色盛土の造成の完了後とみられる（日陰の部分が黒つぶれしていたためレベル補正を加えた）。崩壊後の図6Cと比べると赤破線枠で囲まれた部分が崩壊していることがわかる。青破線枠の木立ちが、図6Aの青破線枠の木立ちと同じであることに注意（図6Cでは消滅）。

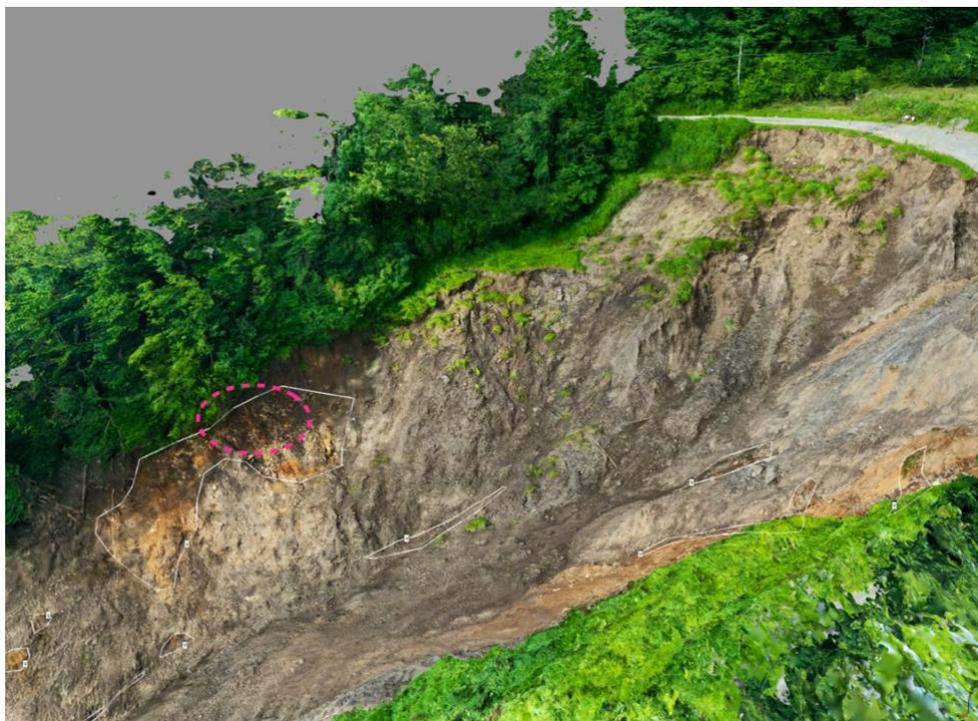
両写真をさらに崩壊後の図6Cと比較すると、崩壊による欠損が黒色盛土だけでなく、褐色盛土まで達する深いものであったことが、赤破線枠で示した溶岩の位置を基準として読み取ることができる。実際に、崩壊地内に点々と地山が分布すること(図1A～B)は、崩壊の底が地山の表面に達したことを意味している。また、前述したように、地山は固結度が高いうえに風化による粘土化によって透水性が低いのにに対し、褐色・黒色の両盛土は固結度が低く、透水性が高い。また、次節で述べるように、谷底に残された堆積物は崩壊から3週間あまり経過した時点でも多くの水分を含んでいる。

図6C 図6Bとほぼ同じアングルで見た崩壊後の3Dフォトグラメトリ画像。赤破線枠で示した溶岩が、図6Aの赤破線枠の溶岩（図2に拡大写真）とみられる。

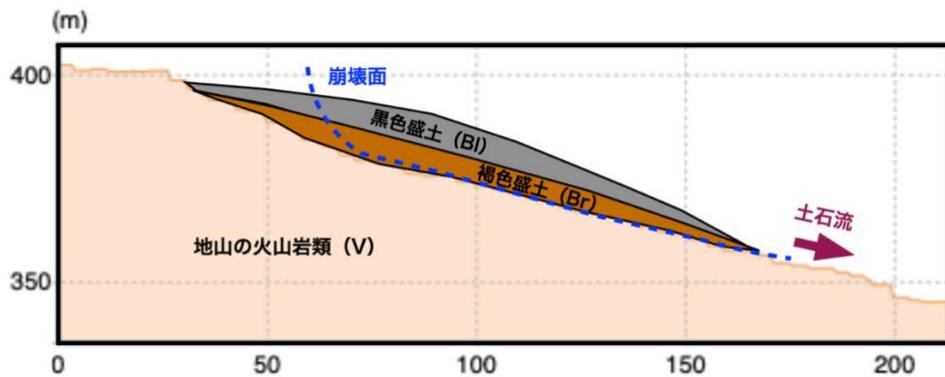
以上のことから、水に飽和状態となった透水性の褐色・黒色の両盛土層が、不透水性の地山との境界に沿って斜面崩壊を起こしたと推定できる(図7)。伊豆山の居住地区において、土石流は何度も繰り返し襲ってきたことが動画や証言から知られており、おそらく崩壊は下流側から上流側に向かって断続的に生じ、そのたびに土石流を発生させたのであろう。

図7 崩壊地の地質断面を示す概念図と崩壊面の推定。地山の地形断面図は崩壊前の地形を示す地理院地図から描いた。両盛土の断面は、形状の詳細が把握できていないため、概念的なものであることに注意。崩壊は一度に起きたのではなく、下流側から上流側へと断続的に進んだとみられる（本文参照）。

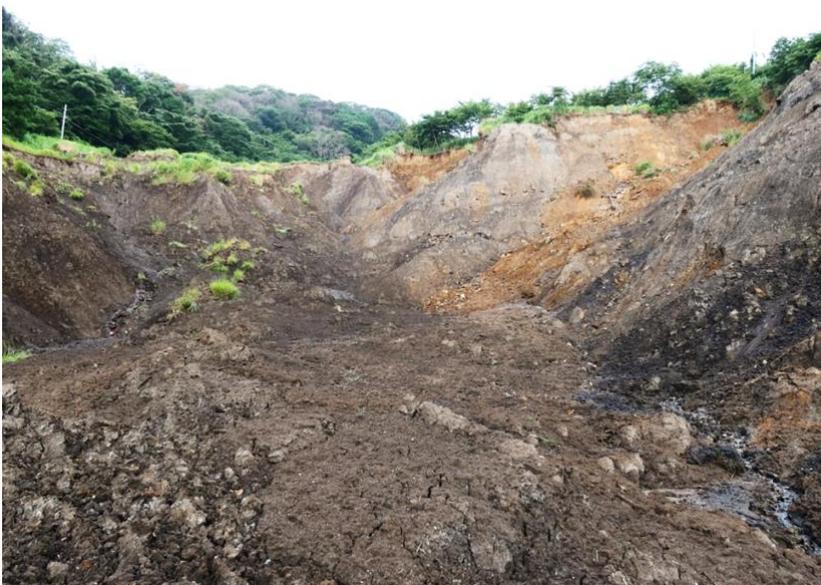
報告1～3において繰り返し指摘してきたように、土石流源頭部の崩壊地内には未崩壊の褐色・黒色盛土が大量に残されている（図8A）。土石流発生後は目立った降雨なく3週間あまり過ぎた7月26日時点でも、谷底の堆積物の表面において、乾いた部分は歩行可能であるが、湿った部分や水が流れている部分は足首や膝までめり込む状況であった（図8B～C）。おそらく乾いた部分も表層に限られ、その内部や崖に残された盛土内には未だ大量の水分が含まれていると推察される。実際に谷底のあちこちから水が湧き出して流れている。よって今後、多少の降雨や地震の揺れなどが引き金となって未崩壊の盛土が崩壊し、ふたたび土石流が発生することが懸念される。

図8A 土石流源頭部の崩壊地を谷底から望む。崖や谷底に見える堆積物のほぼすべてが褐色・黒色の盛土あるいはその崩壊物である。崩壊地の奥から湧き出し、写真の右下端や左端に向けて水流がある。

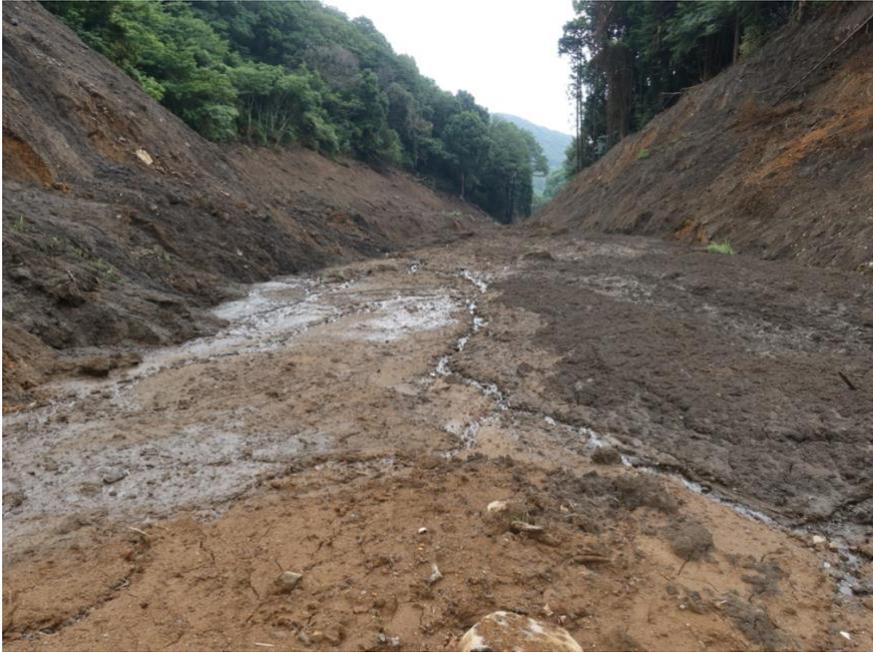
図8B 土石流源頭部の崩壊地から下流方面を望む。幾筋もの水流の存在に注意。

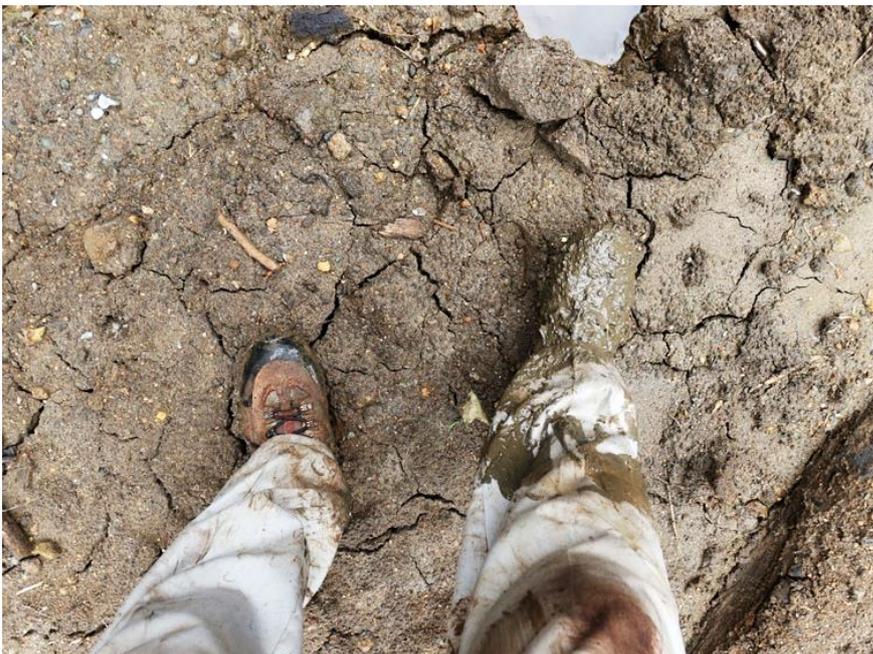
図8C 図8A~B 地点やその下流の谷底を埋める堆積物。乾いた部分は歩行可能であるが、湿った部分はたちまち足首や膝まで泥に沈む。泥だらけの右足の上に見える水たまりは、乾いた薄い表層を調査者が踏み抜いた跡である。
