「GISを用いた静岡市内の津波対策施設の実態分析」

静岡大学大学院 教育学研究科 ○佐野 友絵
静岡大学教育学部 小山 眞人

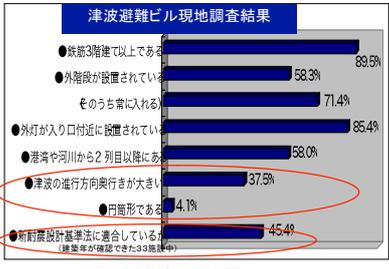
- ①-② 浪津
- ③ 清水
- ④ 折戸
- ⑤ 三保
- ⑥ 安倍川
- ⑦ 三保
- ⑧ 折戸
- ⑨ 三保
- ⑩ 折戸

- ① 外階段があるビルは81.2%
- ② 浪津や清水駅東口立体駐車場は津波発生時専用の階段も設けている
- ③ 円筒形になっているビルは6.1%
- ④ 三保・折戸海岸、用宗海岸の松原は緑費用だけでなく潮害防備保安林としても指定されている。
- ⑤ 入り口付近に外灯の備えのあるビルは87.7%

- ⑦ 2階建てのビルは8.0%
- ⑧ 港湾・河川から2列目以降にないビルは42.0% (巴川・奥津川は逆流する恐れがある)
- ⑨ 外階段が頑丈なセキュリティでガードされている建物もある
- ⑩ ガラス張りになっている危険なビルもある
