2007年度 静岡大学教育学部総合科学専攻卒業論文

# **G I Sを用いた静岡市内の津波対策施設の実態分析**

**Effectivity of tsunami shelter buildings in Shizuoka City based  
on field survey and GIS analyses**

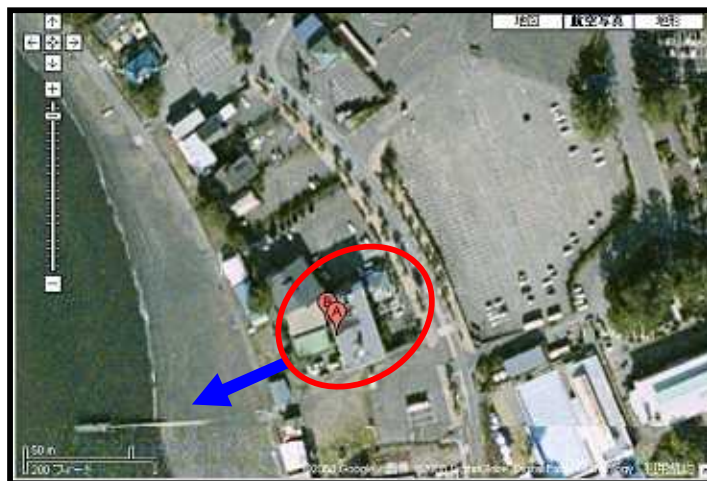
写真3-1 三保シーサイドホテル福田家の外階段 写真3-2 三保シーサイドホテル福田家航空写真

写真3-1, 2の三保シーサイドホテル福田家は，海からわずか50mのところに位置する．さらに，海側には松林等の潮害防備保安林がなく，建物の向きも津波に進行方向奥行きに小さいため津波襲来時には直に津波を受けてしまうのではないかと考えられる．

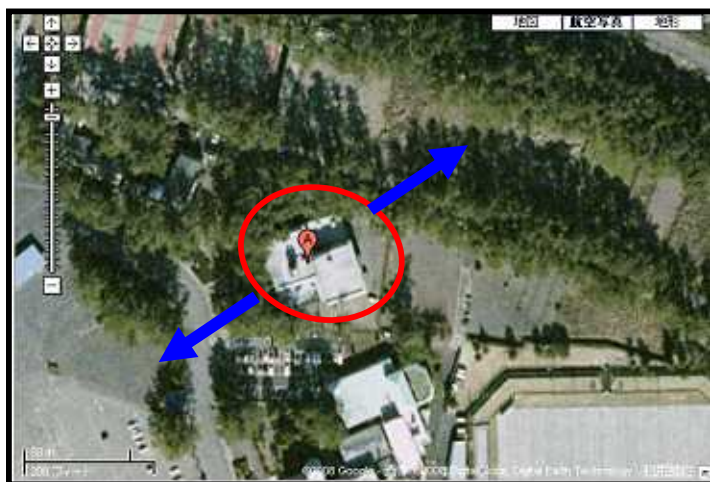
写真3-3 東海大学三保研修館

写真3-3の東海大学三保研修館は三保半島の外海からも内海からも200mほどのところに位置する．どちら側も潮害防備保安林である松林に囲まれているため，比較的安全な場所であると考えられる．

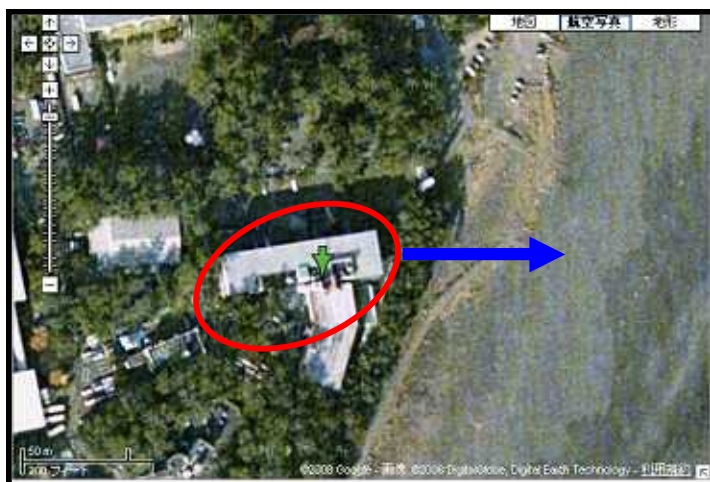
写真 3－4 三保園ホテル

写真 3－4 の三保園ホテルの海側にはすぐ砂浜が広がっている。しかし、東海大学三保研修館と同じく、周りが松林で囲われているため、潮害防備保安林がきちんと機能すれば比較的安全であるといえる。

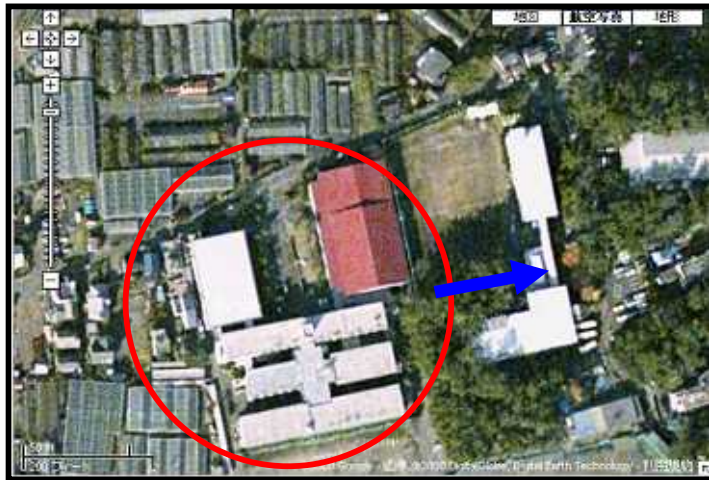
写真 3－7 東海大学総合資料センター

写真 3－7 の東海大学総合資料センターは海まで 400mほどあり、東海大学三保研修館や三保園ホテルと同じように海との間に松林が並んでいるため、きちんと潮害防備保安林の機能を果たせば安全であるといえる。

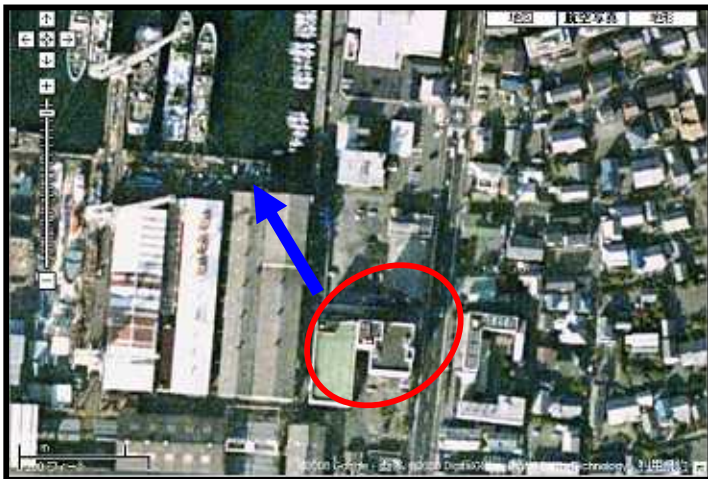
写真 3－8 (株)三保造船本社

写真 3－8 の(株)三保造船本社は海からわずか 50mほどのところに位置している。造船会社であるので、付近には大型の船舶が碇泊している。また写真 3－9 を見て分かるように三保造船付近はとても入り組んだ形をしているため、波高が大きくなることが予想される。

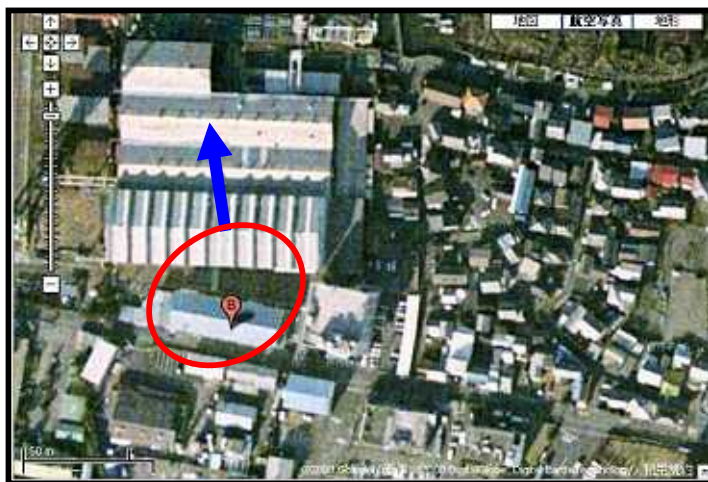
写真3-11 カナサシ重工航空写真

写真3-10, 11のカナサシ重工は港湾から100m程度のところに位置する。また付近には大きなクレーンや大型船舶等が碇泊している。この付近は建物の高さの低い工場と民家が密集しており、壁になるような建物がカナサシ重工以外ほとんど存在しないため、大型船舶等が打ち上げられたら民家をほぼ直撃するのではないかと考えられる。

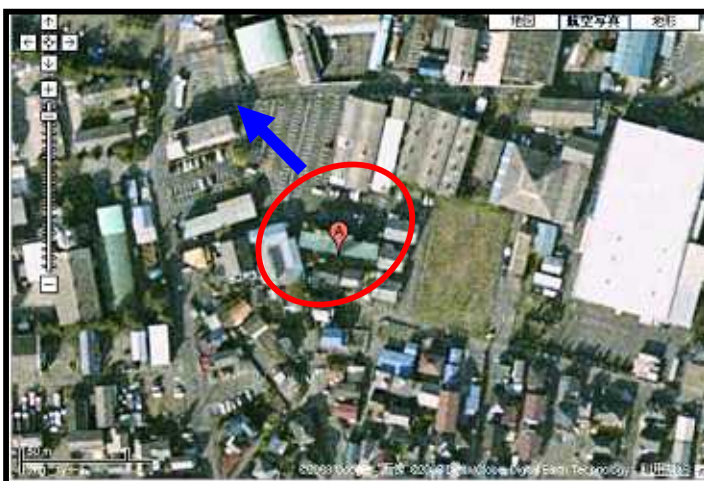
写真3-13 カナサシクラブ 航空写真

写真３－１２，１３のカナサシクラブ（カナサシ重工の宿舎）は海から 400m離れた場所に位置する．付近は民家と工場が混在している．外階段のそばに照明があるものの，標識の設置場所がかなり離れている．比較的広い通りから，細い道に入った場所にカナサシクラブがあるが，標識は広い通りに設置してあるだけで，導線のようなものは存在しないため，非常にわかりづらい．さらに写真３－１４から分かるように，津波避難ビル標識が草木に覆われていて，広い通りから確認しづらく問題があると思われる．

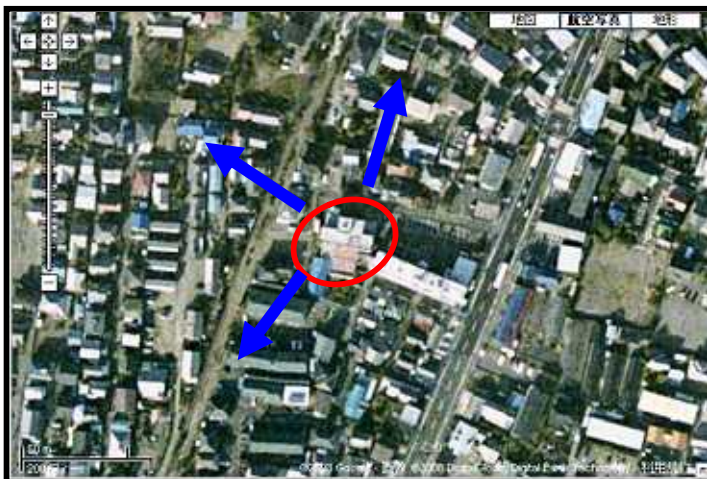
写真３－１５ J F Eエンジニアリング(株)堀池荘

J F Eエンジニアリング(株)堀池荘は，どの方向から海から 600m以上離れている．堀池荘は建築年が確認できなかったが，相当古い建物だったため，地震に耐えられるかどうか疑問である．

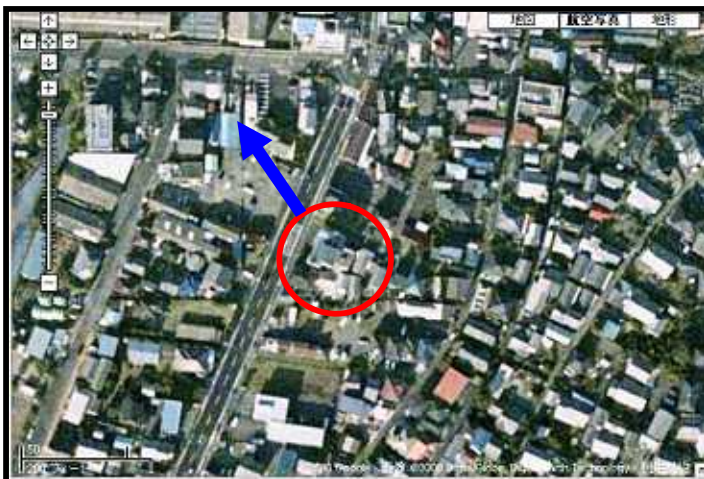
写真 3－16 日本平消防署三保出張所      写真 3－17 日本平消防署三保出張所航空写真

写真 3－16，17 は 1963 年に建てられた日本平消防署三保出張所である。  
新耐震設計基準法を満たしていないだけでなく，消防車が駐車されている 1 階部分に壁のない空間があるため，構造上危険であると考えられる。

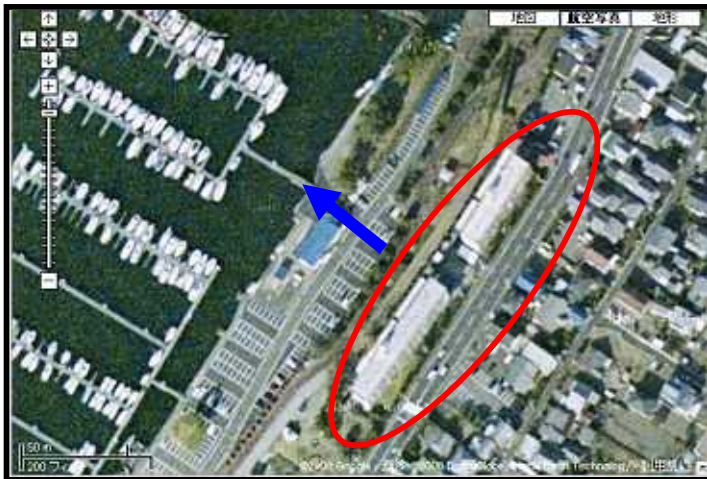
写真 3－20 市営清水折戸団地航空写真

写真 3－18，19，20 の市営清水折戸団地はエスパルスドリームプラザと同様に，港湾から 1 列目にあり，津波の進行方向奥行きに小さいので危険である．特にこの地域は湾になっているため波高が高くなる地域である．また，市営清水折戸団地の付近には，折戸マリーナがあり常に大量の船舶が碇泊しているため，非常に危険であると考えられる．

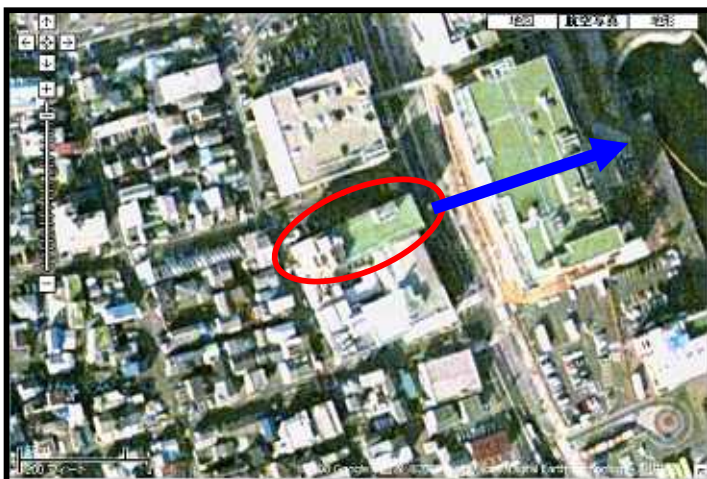
写真 3－21 鈴与(株)本社

写真 3－21 の鈴与(株)本社は海から 100m ほど離れたところに位置する．海には船舶が多く碇泊しているが，エスパルスドリームプラザが壁となるため，直接船舶が衝突することはないだろうと思われる．

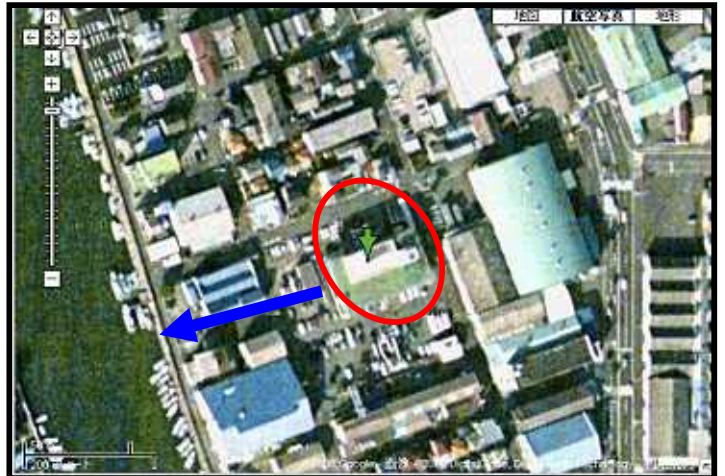
写真 3－26 清水築地ポンプ場航空写真

写真 3－25，26 の清水築地ポンプ場は巴川からわずか 60m 程度のところに位置する。鈴与(株)港湾センターより河川側にあるため巴川に碇泊している船舶等の衝突の危険があると考えられる。清水築地ポンプ場の場合、標識と照明が近いので、遠隔地震で津波が発生した際も避難が円滑に行えると思う。

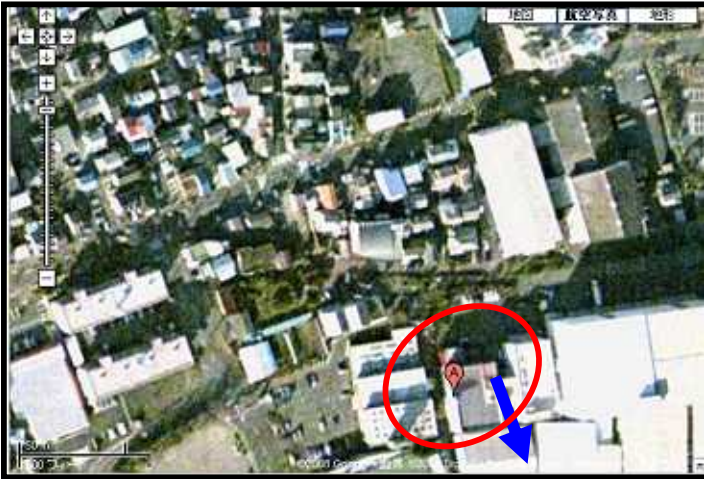
写真3-29 三明電子産業(株)航空写真

また外階段と標識のある裏側は、だいぶ奥ばんだ暗い場所にあり、まったく人目につかないため、標識を大きな通りに設置し、導線をつけるべきであると思う。

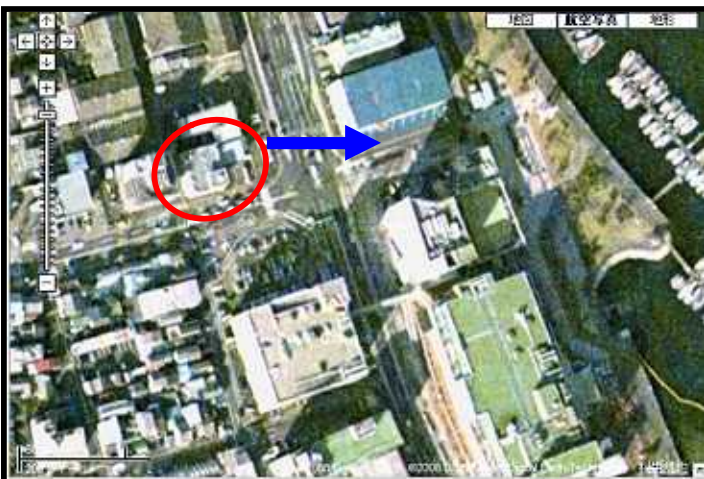
写真3-31 三明(株)

写真3-31の三明(株)は、100mほど離れた場所に位置している。付近にはアオキトランス・エスパルスドリームプラザ等の大きな建物が存在するので、船舶等が直接衝突する危険は少ないと思うが、外階段も照明もなく、避難ビルとしての条件を満たす点が少ない施設である。

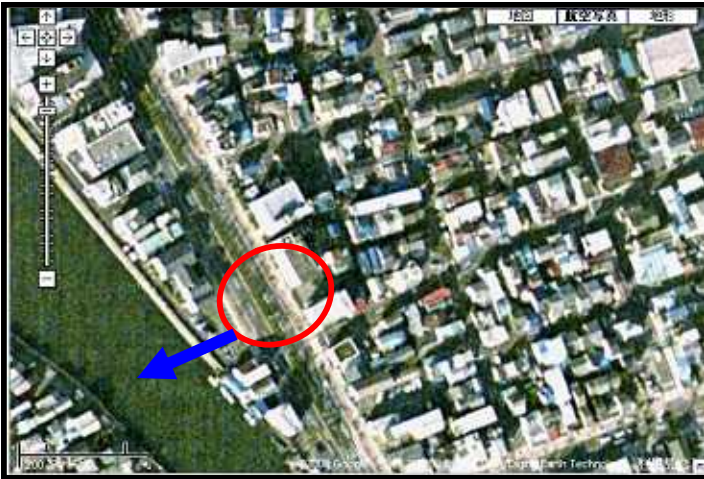
写真 3-32 (社) 日本海事検定協会

写真 3-32 の(社)日本海事検定協会は巴川から 60m ほどしか離れていない。広い通りを挟んで巴川のほうは低い建物が多い。

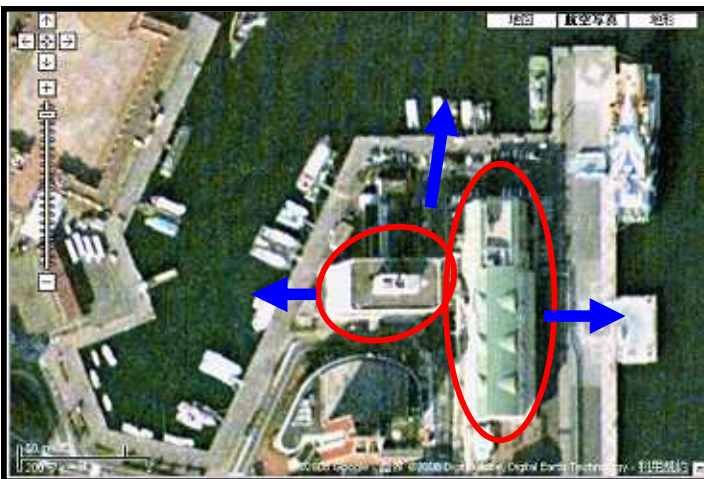
写真 3-33 清水港湾合同庁舎（左）マリンターミナル（右）

写真 3-33 の清水港湾合同庁舎とマリンターミナルはどちらも港湾一列目に位置し、特に清水港湾合同庁舎は湾の内側にあるため、回り込んだ津波が襲う危険な場所である。

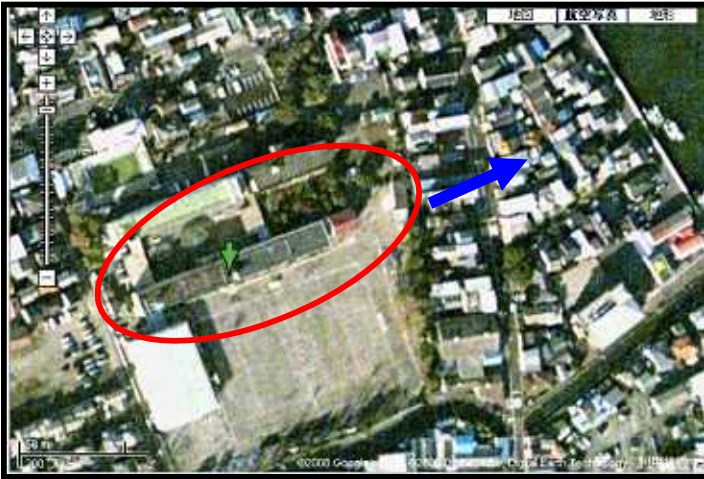
写真 3－3 4 清水小学校

写真 3－3 4 の清水小学校は巴川から 100m ほど離れた場所に位置している。巴川に対して、垂直に建てられているため、津波が巴川を逆流してこの地域を襲っても小学校への衝撃は比較的少ないと考えられる。

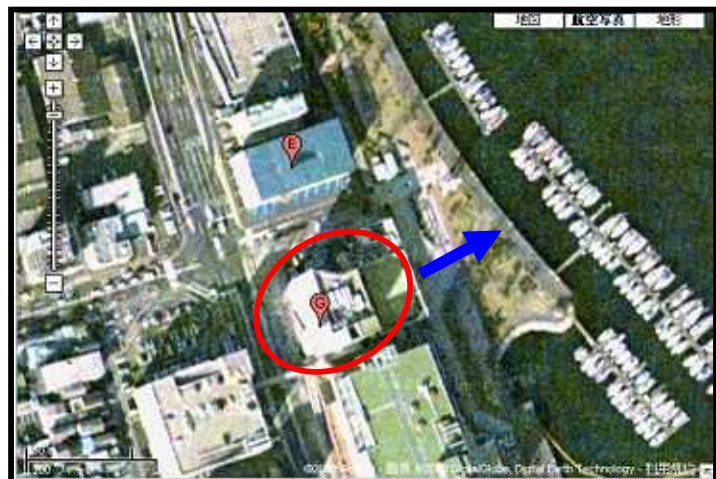
写真 3－3 6 アオキトランス航空写真

写真 3－3 5, 3 6 のアオキトランスは、わずか海からわずか 50m ほどしか離れていない。さらに海には船舶がぎっしりと碇泊しているため、津波襲来時には凶器と化した船舶が多く打ちあげられると予想される。

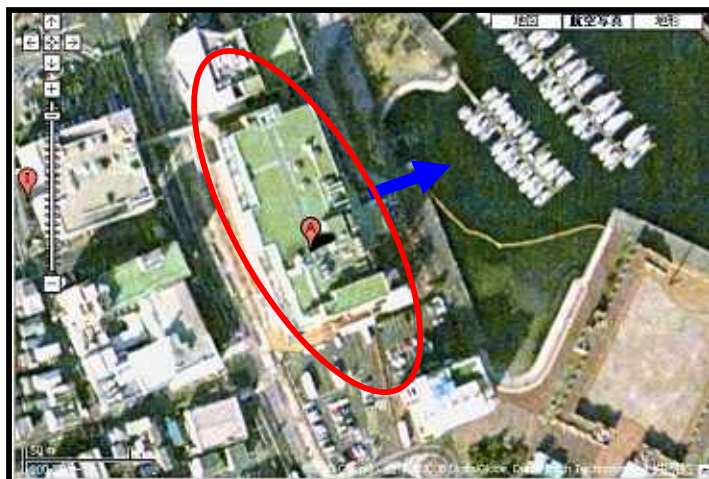
写真3-38 エスパルスドリームプラザ航空写真

写真3-37, 38のエスパルスドリームプラザは海からわずか30mほどしか離れていない。港湾から一列目に立地するため、津波の襲来時には碇泊している船舶の衝撃を直接受けると予想される。さらに、津波の進行方向奥行きが小さいので、津波のエネルギーを受ける面が大きく危険であるといえる。

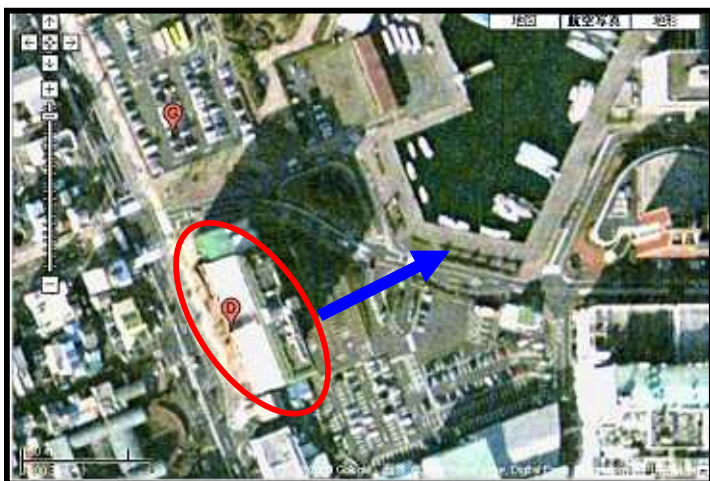
写真 3－4 2 浪漫館 航空写真

写真 3－3 9、4 0、4 1、4 2 の浪漫館の入り口に対して向かって右側には津波発生時専用の階段が設けられている。階段は、歩道や自転車道に面しているため、多くの人が目に見えていると思う。しかし、海から 60m ほどしか離れていない上に、湾になっているため、波高が大きくなって津波が襲来すると予想される。さらに、浪漫館は津波の進行方向奥行きが小さいため、津波の衝撃をかなり受け、危険であると思われる。

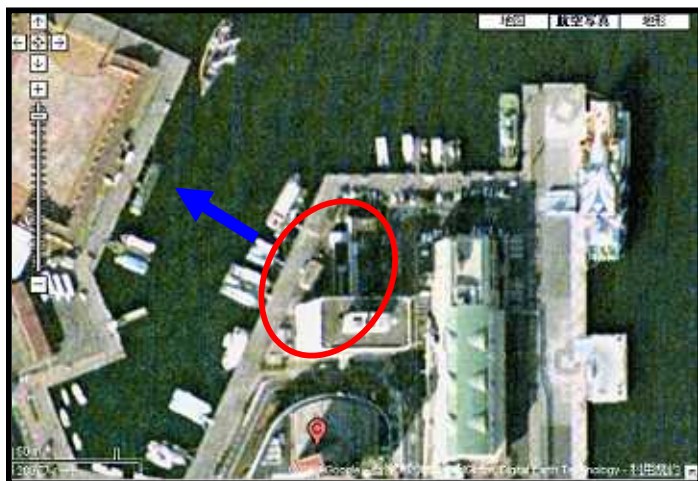
写真 3－4 5 清水マリビル航空写真

写真 3－4 3，4 4，4 5 の清水マリビルは，沿岸沿いの施設で唯一海側の外壁が円筒形の施設である．海からは 25m ほどしか離れていない．湾が狭まっているため，波高が高くなることが予想される．付近に碇泊している船舶も危険である．

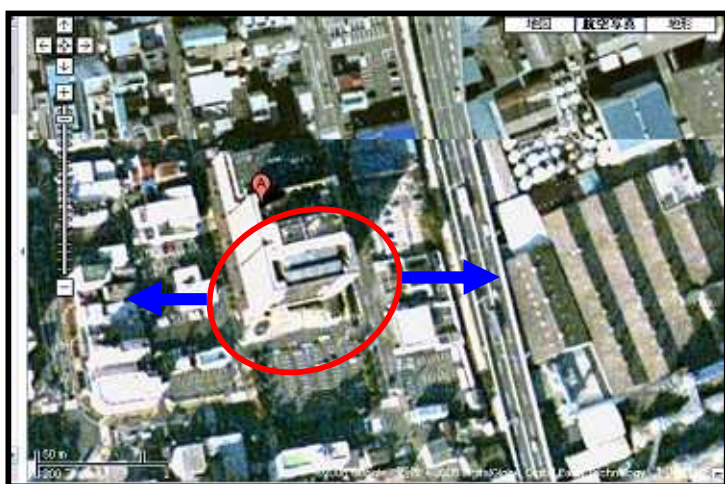
写真 3－4 6 清水総合事務所

写真 3－4 6 の清水総合事務所は，巴川からも港湾からも十分に離れた場所に位置している．この地域ではもっとも高さのある建物だが，外階段が設置されていないことが問題である．

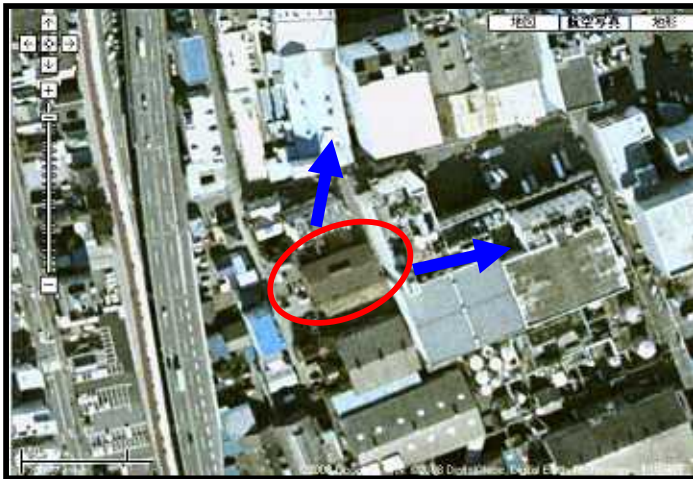
写真 3－47 静岡県漁民会館

写真 3－47 の静岡県漁民会館は海から 200m ほど離れた場所に位置している。現地調査では、地図を目当てに行ったが見つめることができなかった。近所の人たちに聞いても分からなかったことから静岡県漁民会館の周知度がとても低いと感じた。

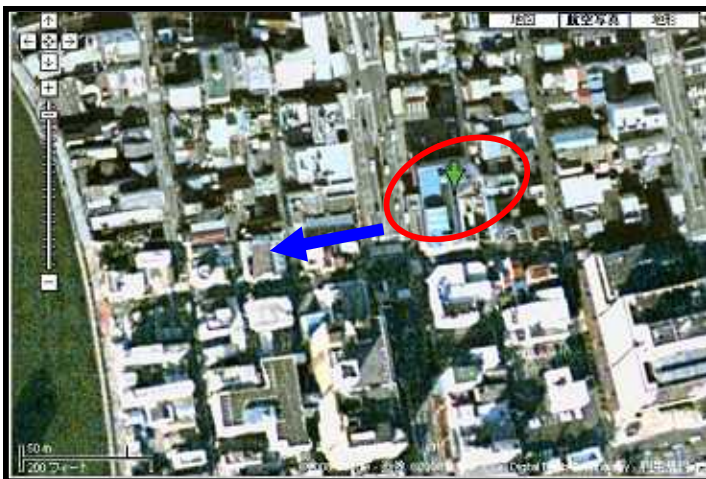
写真 3－48 ホテルサンルート清水

写真 3－48 のホテルサンルート清水は巴川から 150m ほどのところに位置する。一階の入り口部分に、壁のない空間があることと、新耐震設計基準法に適合していないということから、地震に耐えられるかどうかの問題である。

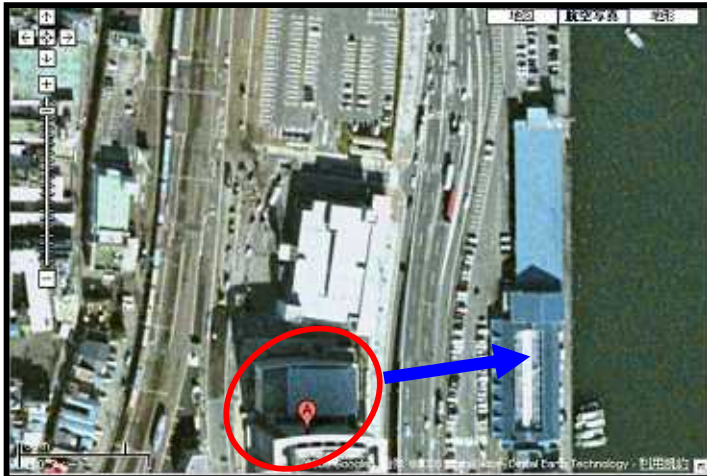
写真 3－5 2 清水駅東口立体駐車場航空写真

写真 5 0，5 1，5 2 の清水駅東口立体駐車場は，海から 50m ほどしか離れていないうえ，駐車場より海側にある清水魚市場は 1 階建てであるため，壁となるような建物がほとんど存在しない． 浪漫館と同様に，津波発生時専用の階段が設置してある．

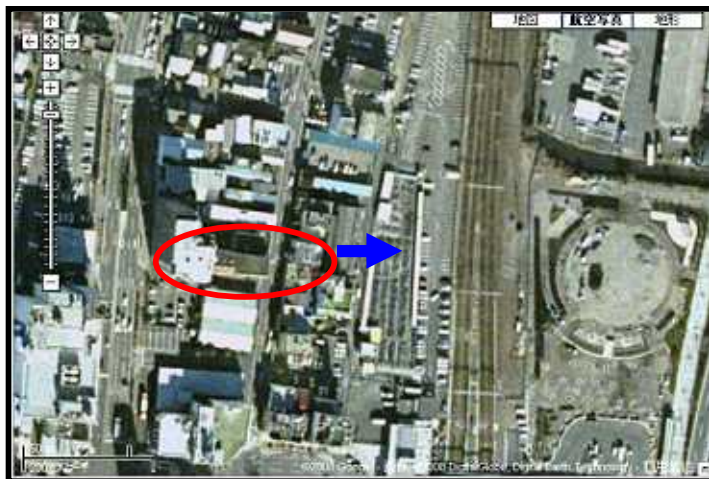
写真 3－5 3 田中屋ビル

写真 3－5 3 の田中屋ビルは海から十分に離れている．この施設は，外階段も照明も設置されており，さらに標識も見やすい場所にあるため避難ビルとしての機能をきちんと果たすのではないかと感じた．

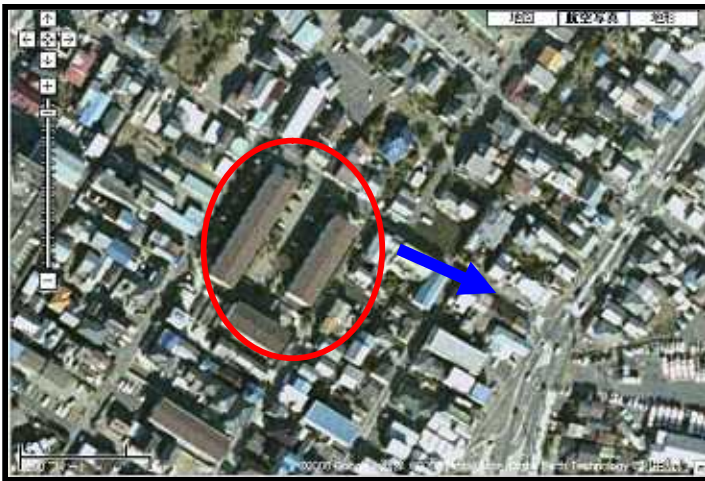
写真 3－5 4 県営住宅宮下団地

写真 3－5 4 の県営住宅宮下団地は港湾から 300m ほど離れた場所に位置する。付近は民家の密集地であるが、大きめの団地なので、比較的収容できる人数も多いと思われる。さらに常に入れる外階段も照明も設置してあるため、避難ビルに適していると思う。

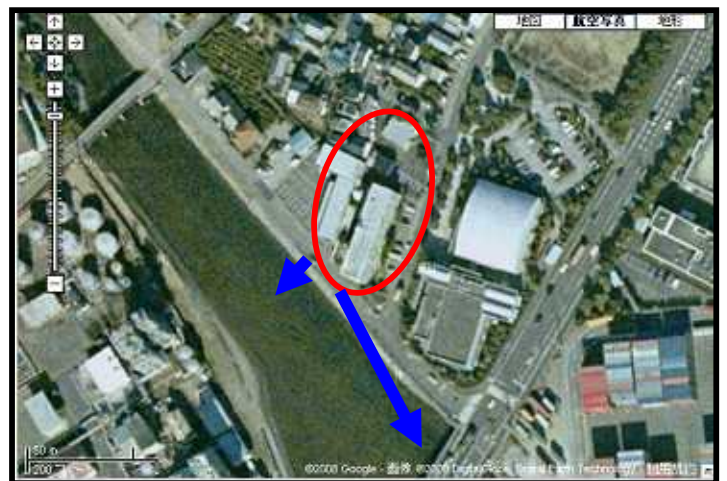
写真 3－5 6 市営清水横砂団地航空写真

写真 3－5 5、5 6 は 1977 年に建てられた市営横砂団地である。ここは庵原川からわずか 10m、海からは 150m のところに位置している。航空写真からも分かるように、市営横砂団地の位置するところは、ちょうど庵原川が狭まる場所なので波高も高くなると考えられる。

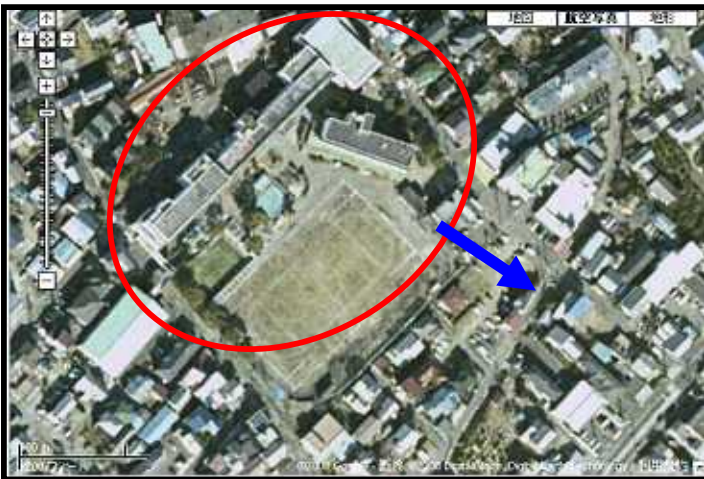
写真 3－58 清水袖師小学校

写真 3－58 の清水袖師小学校は海から 500m ほど離れているが、港湾になっているため波高が大きくなることが予想される。

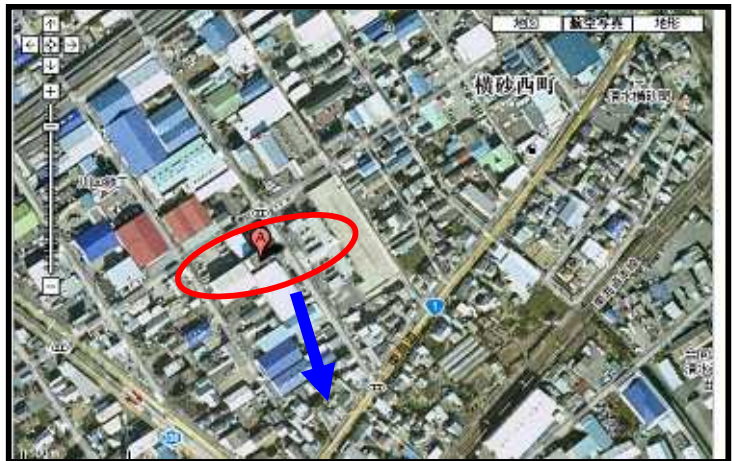
写真 3－59 セイリン(株)

写真 3－59、60のセイリン(株)は、沿岸から 400m ほど、河川から 300m ほど離れた場所に位置し、周辺は人家が少なく、お店や工場が立ち並ぶ場所である。津波自体は問題がなさそうだが、建物の構造が、入り口部分が奥にあり、1階部分に壁のない空間があるため、地震に弱いと考えられる。

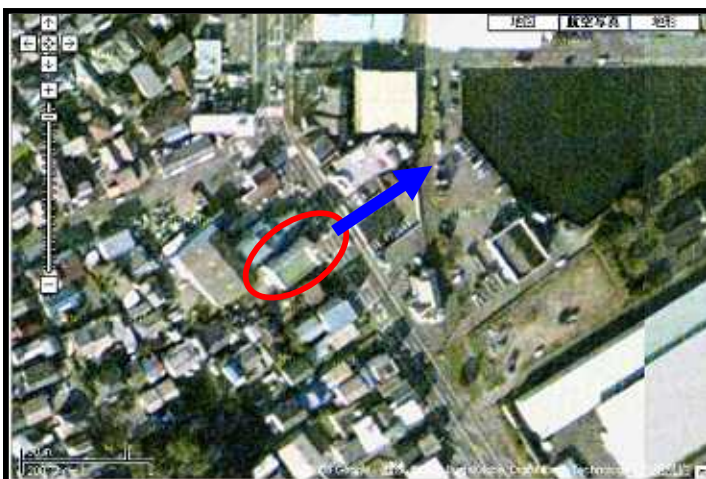
写真 3－6 5 (株)古川組静岡支店

写真 3－6 5 の(株)古川組静岡支店は、海までわずか 70m 程度の場所であり、海までの間に建物がないため、かなりの衝撃を受けると予想される。さらに入り組んだ場所なので、波高も大きくなるため、大きな被害を受けると考えられる。

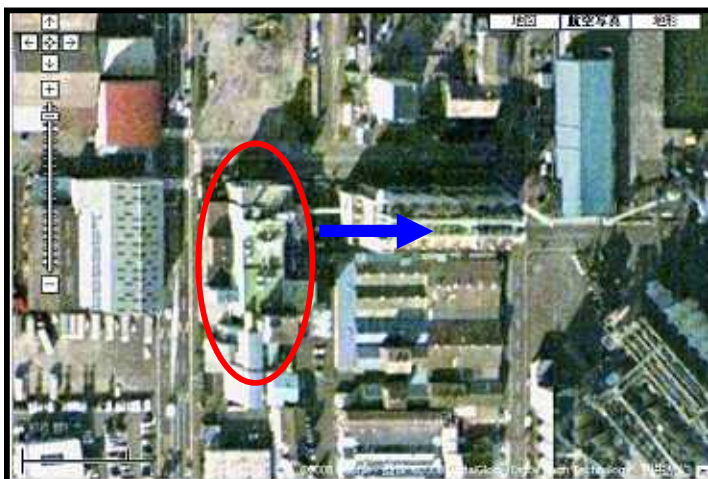
写真 3－6 6 富士製粉(株)

写真 6－6 6 の富士製粉(株)は海まで 200m のところに位置している。

避難場所も 7 階建てに相当する高さがあり、全避難ビルの中で一番機能的であると思われる。しかし、標識が外階段のところの外壁にあるため、会社の敷地内に入らないと津波避難ビルであることが分からないのが問題である。

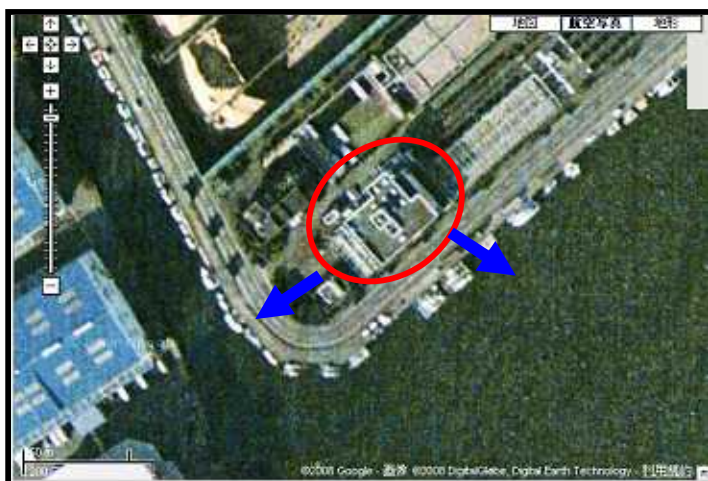
写真 3－6 7 清水南部浄化センター

写真 6－6 7 の清水南部浄化センターは折戸湾に面しているうえ、写真の左側は狭まっているため大変危険であると思う。

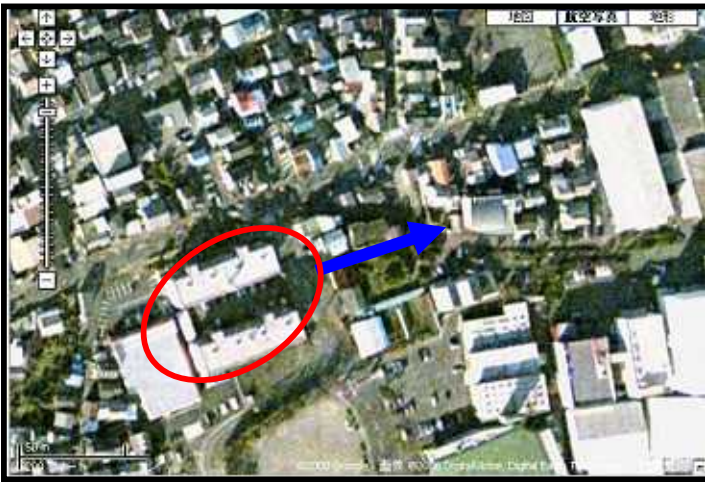
写真 3－6 8 エクセレント村松

写真 6－6 8 のエクセレント村松は標識も見やすい場所にあり，外階段も照明も設置してあるので，新耐震設計基準法を満たしていないこと以外は，機能的であるといえる。

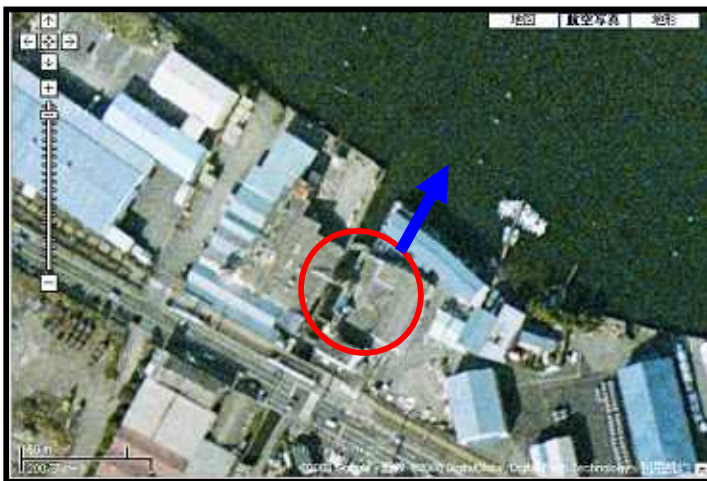
写真 3－6 9 (株)福島製材所厚生会館

写真 3－6 9 の(株)福島製材所厚生会館は折戸湾に面している。外階段はあるものの，２階の事務所に繋がっているだけで，屋上には繋がっていなかった。建物自体も小さく，避難ビルとしての機能を果たすかどうか疑問に思えた。

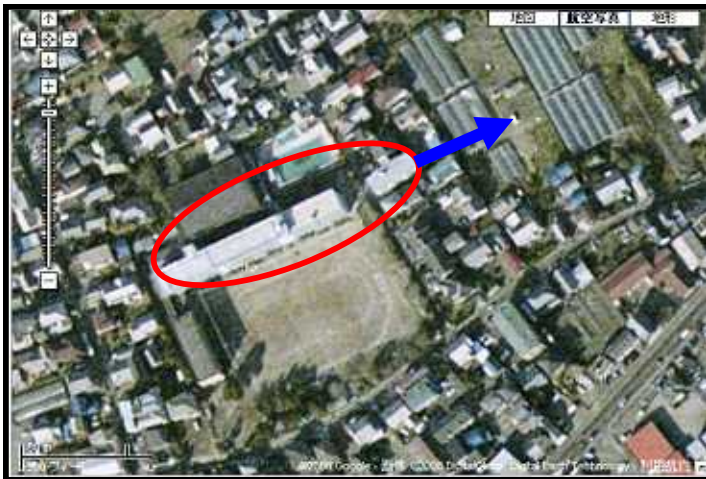
写真 3－70 清水駒越小学校

写真 3－70 の清水駒越小学校は海から 400m ほど離れた場所に位置する。折戸湾の延長線にあるため、波高が大きくなることが予想される。

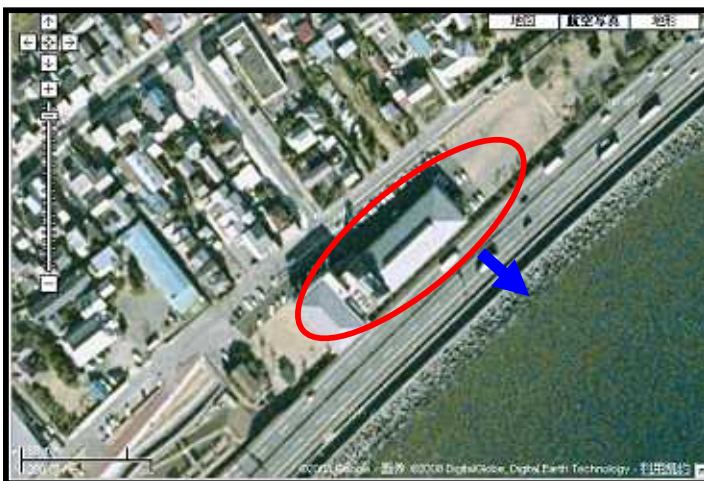
写真 3－71 清水興津公民館

写真 3－71 の清水興津公民館は海岸を走る静清バイパス沿いに位置する。建築年が 2004 年と全津波避難ビルの中で最も新しい施設である。しかし、2 階建てであることが問題であるといえる。

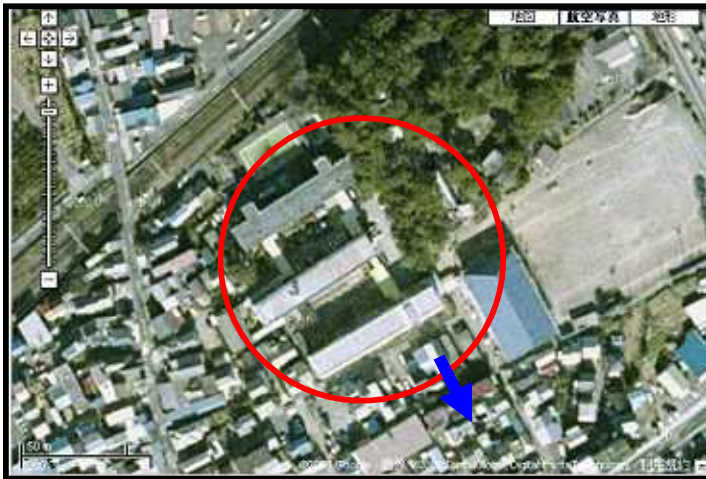
写真 3－7 2 清水興津小学校

写真 3－7 2 の清水興津小学校は海から 200m ほどのところに位置しているが、興津小学校より海側にあまり高い建物が少ないため、津波の進行方向奥行きが小さいことが問題である。

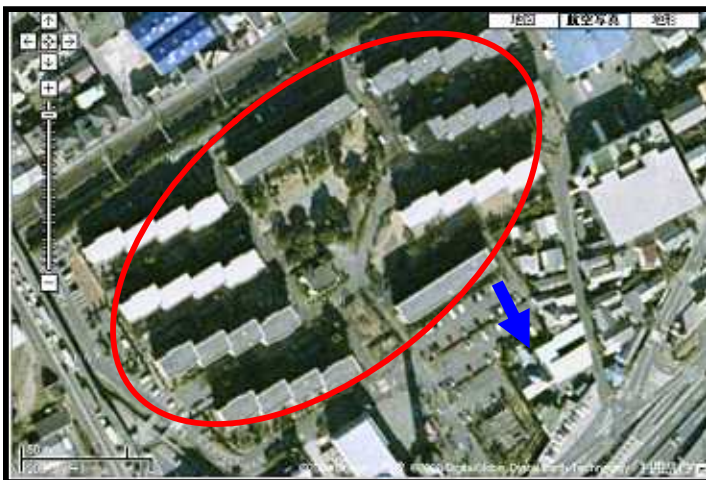
写真 3－7 3 県営住宅興津団地

写真 3－7 3 の県営住宅興津団地は海から静清バイパスを挟んで 150m ほどのところに位置する。1 号棟～9 号棟まですべての団地が避難ビルに指定されているが、いずれの建物も津波の進行方向奥行きが小さいため、問題であるといえる

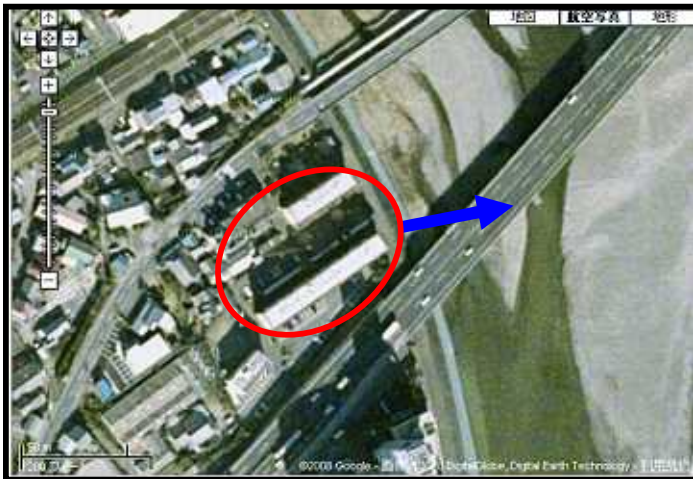
写真 3－7 4 市営清水興津東町西団地

写真 3－7 4 の市営清水興津東町西団地は興津川からわずか 50m のところに位置する。興津川の方からは、奥行きが大きく比較的安全であるといえる。しかし、興津川が細くなっている部分のため、波高が大きくなることが予想される。

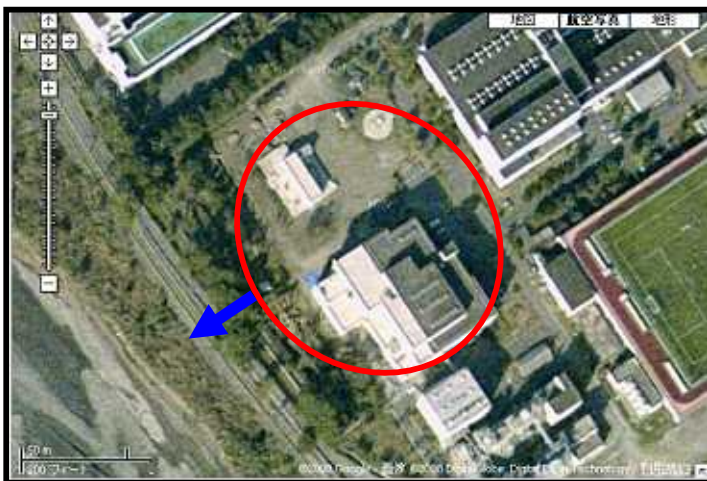
写真 3－7 5 中島浄化センター

写真 3－7 5 の中島浄化センターは安倍川から 100m ほど離れた場所にある。安倍川側には、土手道のように安倍川に対して高い位置に松林が並んでいる。

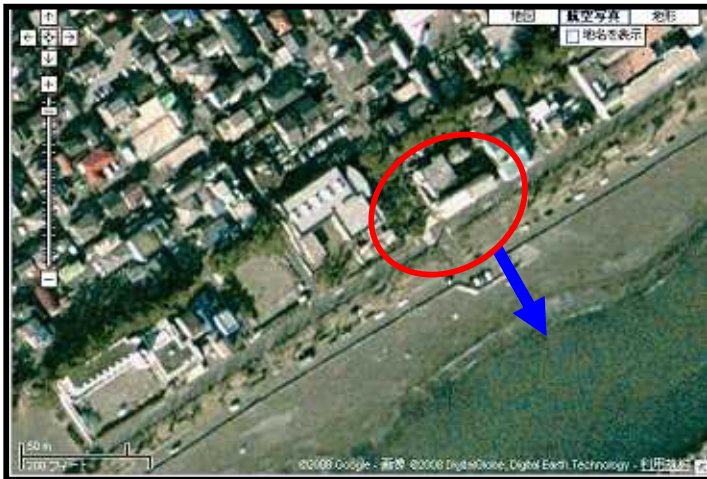
写真 3－7 6 用宗老人福祉センター

写真 3－7 6 の用宗老人福祉センターは海から 60m ほどのところに位置する。航空写真を見てわかるように、施設の海側には松林がなく、施設より陸側に松林が続いている。また、同じく施設より陸側に潮害防備保安林に関する看板も設置されている。

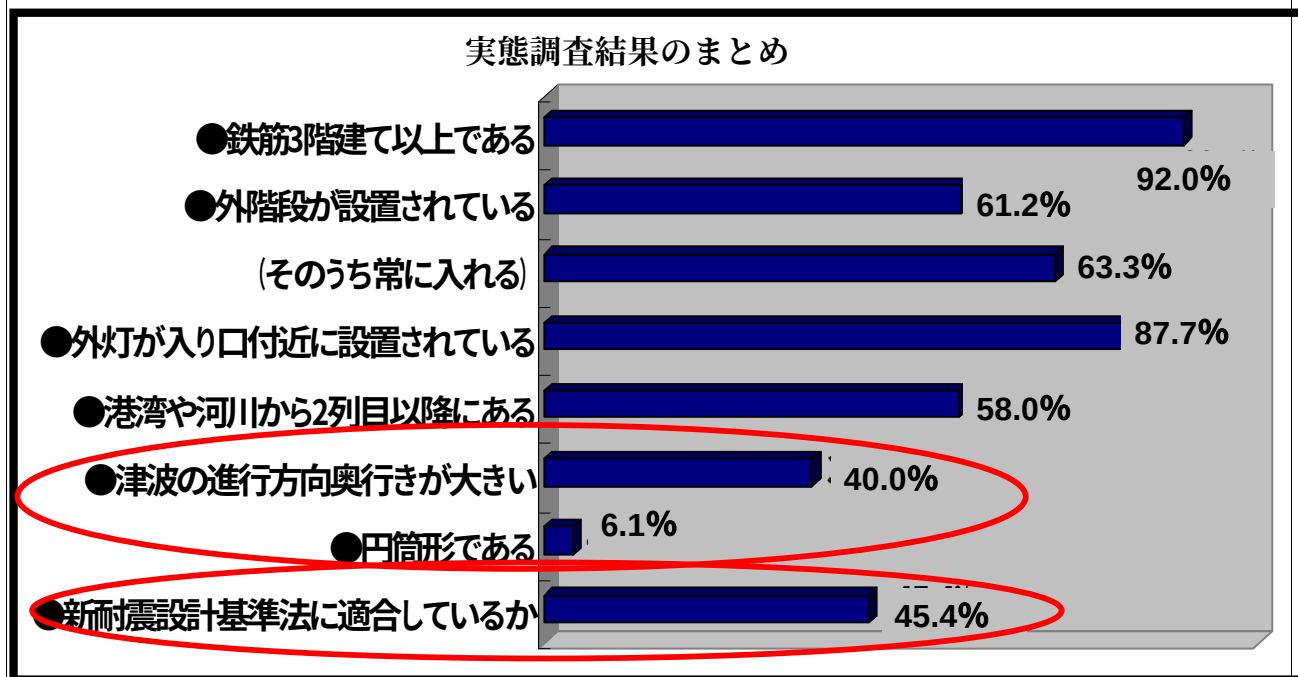
図3-1 実態調査のまとめ

図3-1で、特に印をつけた項目に注目したい。津波の進行方向奥行きが大きい施設、外壁が円筒形である施設がそれぞれ 40.0%、6.1%であるということより、津波の衝撃を意識した施設がほとんど存在しないということが明らかになった。また、新耐震設計基準法に適合している施設が 45.4%であるということから、指定されている津波避難ビルの半数以上が新耐震設計基準法に適合していないということが分かる。つまり津波避難ビルとしての機能を果たすかという問題以前に、施設自体が津波に先行する地震に耐えられるかが問題である。

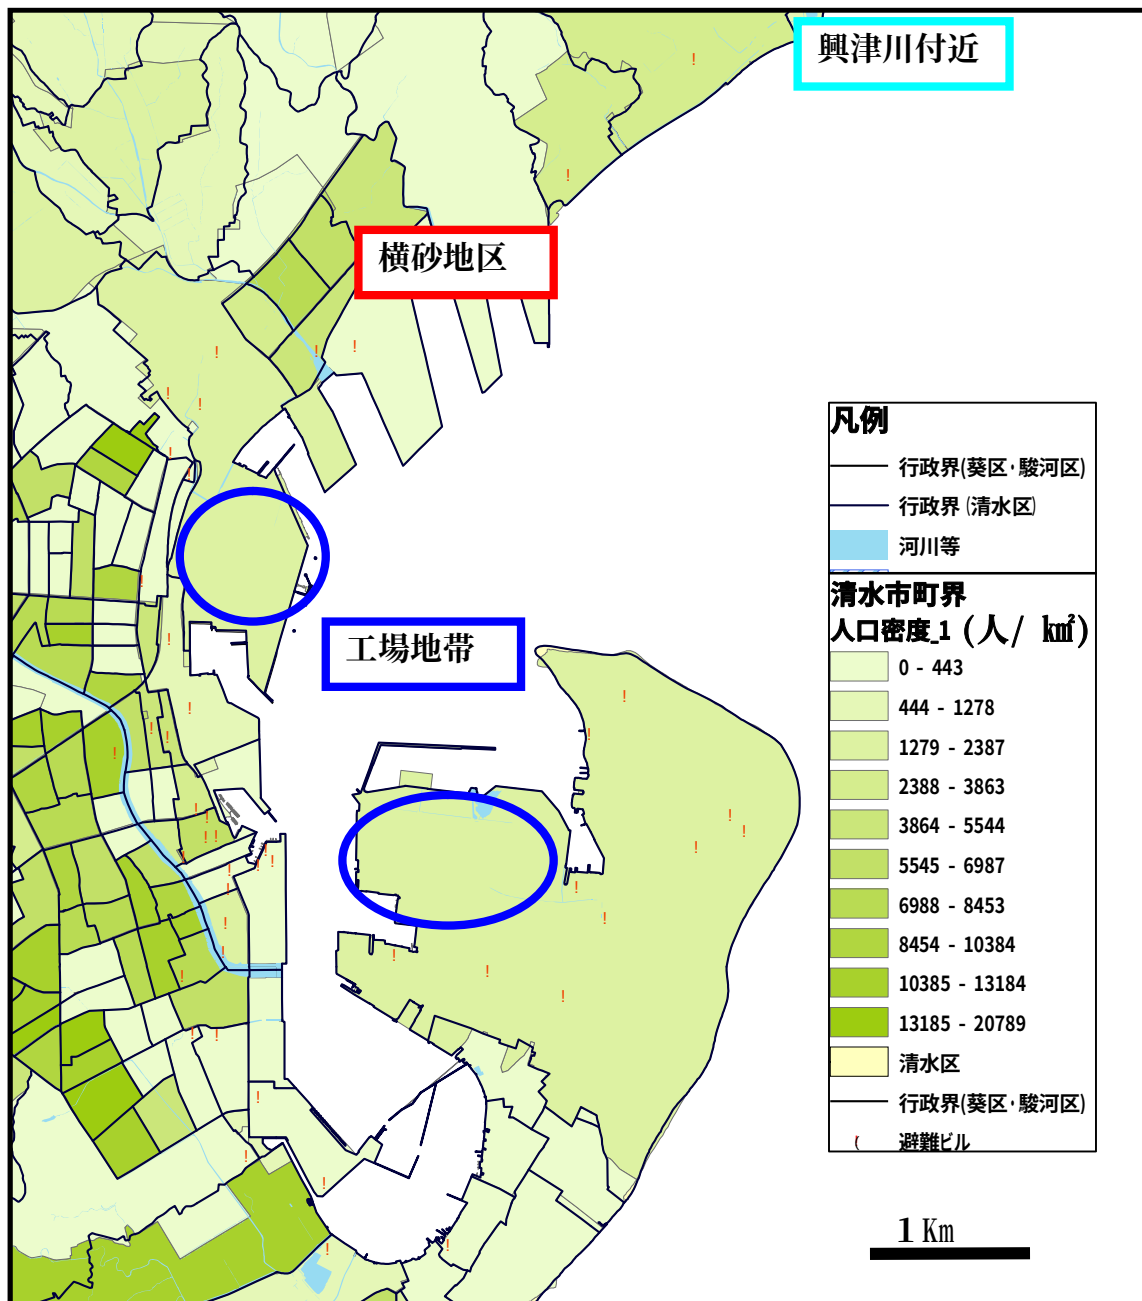
図3-2 津波避難ビルの分布と人口密度分布

図3-2より清水区横砂地区や巴川、興津川付近は人口密度の割に避難ビルの少ない地域であることが明らかになった。さらに水門等が機能を果たさなかった場合、津波は河川を遡上することもあるため、特に巴川・興津川流域の被害は大きくなる可能性がある。また青○で示した工場地帯にも避難ビルがほとんど存在しないということも分かる。

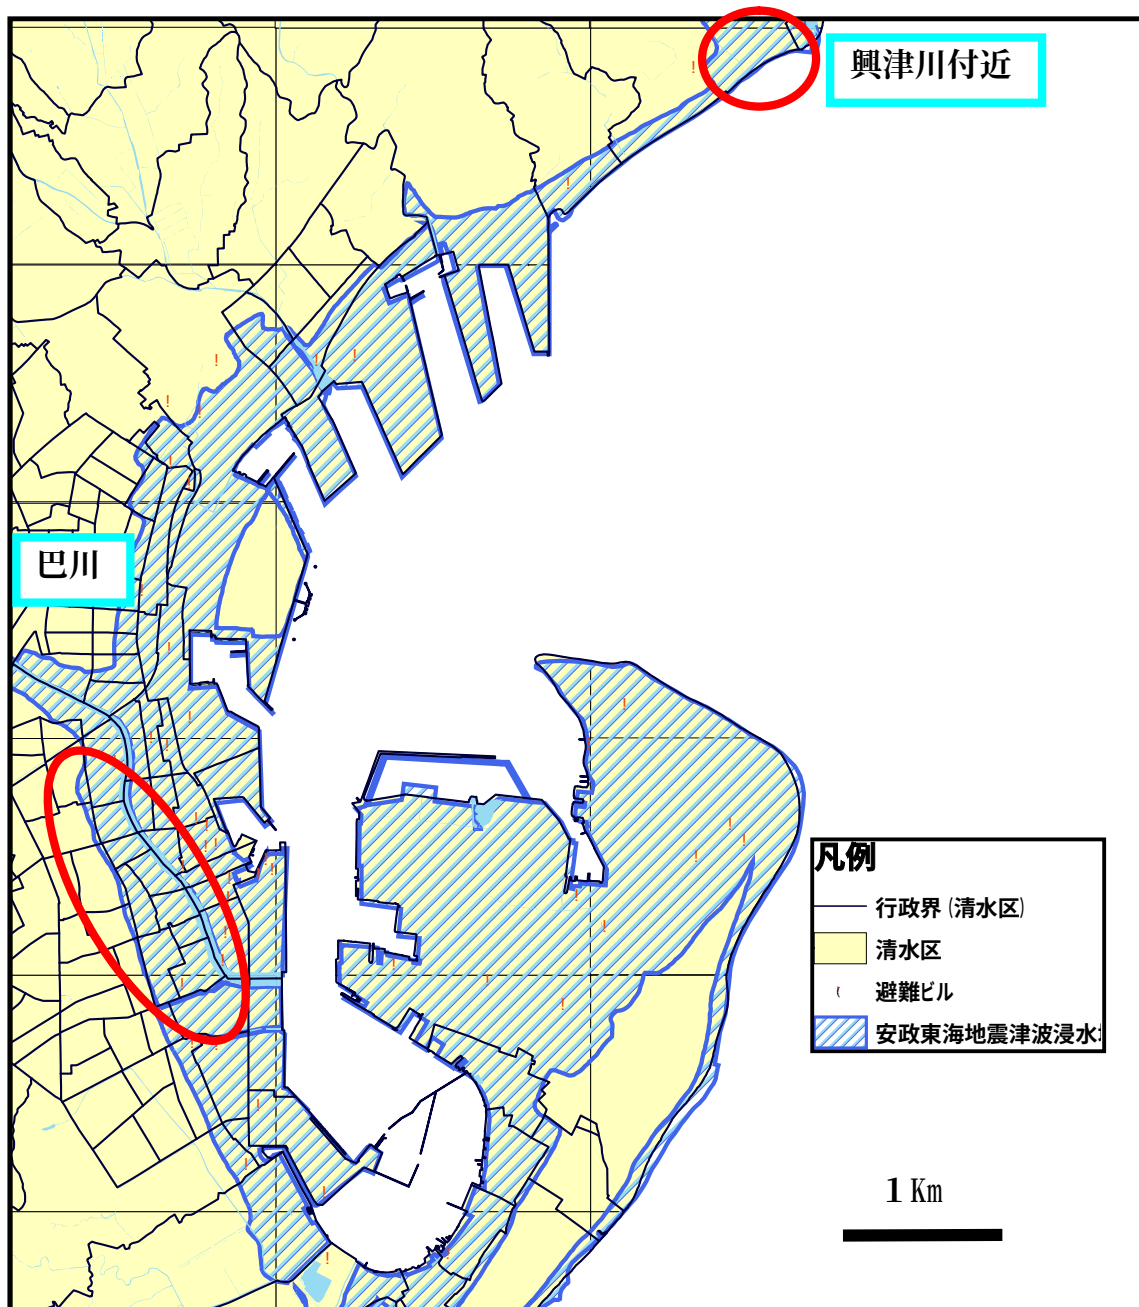
図3-3 津波避難ビルの分布と安政東海地震津波浸水域

図3-3よりほとんどの避難ビルは安政東海地震での津波浸水域内にあることが分かるが、安政東海地震の際、巴川・興津川付近も浸水域になっていたにも関わらず、避難ビルが存在しない。特に巴川の西側に避難ビルがほとんど存在しないことがわかる。

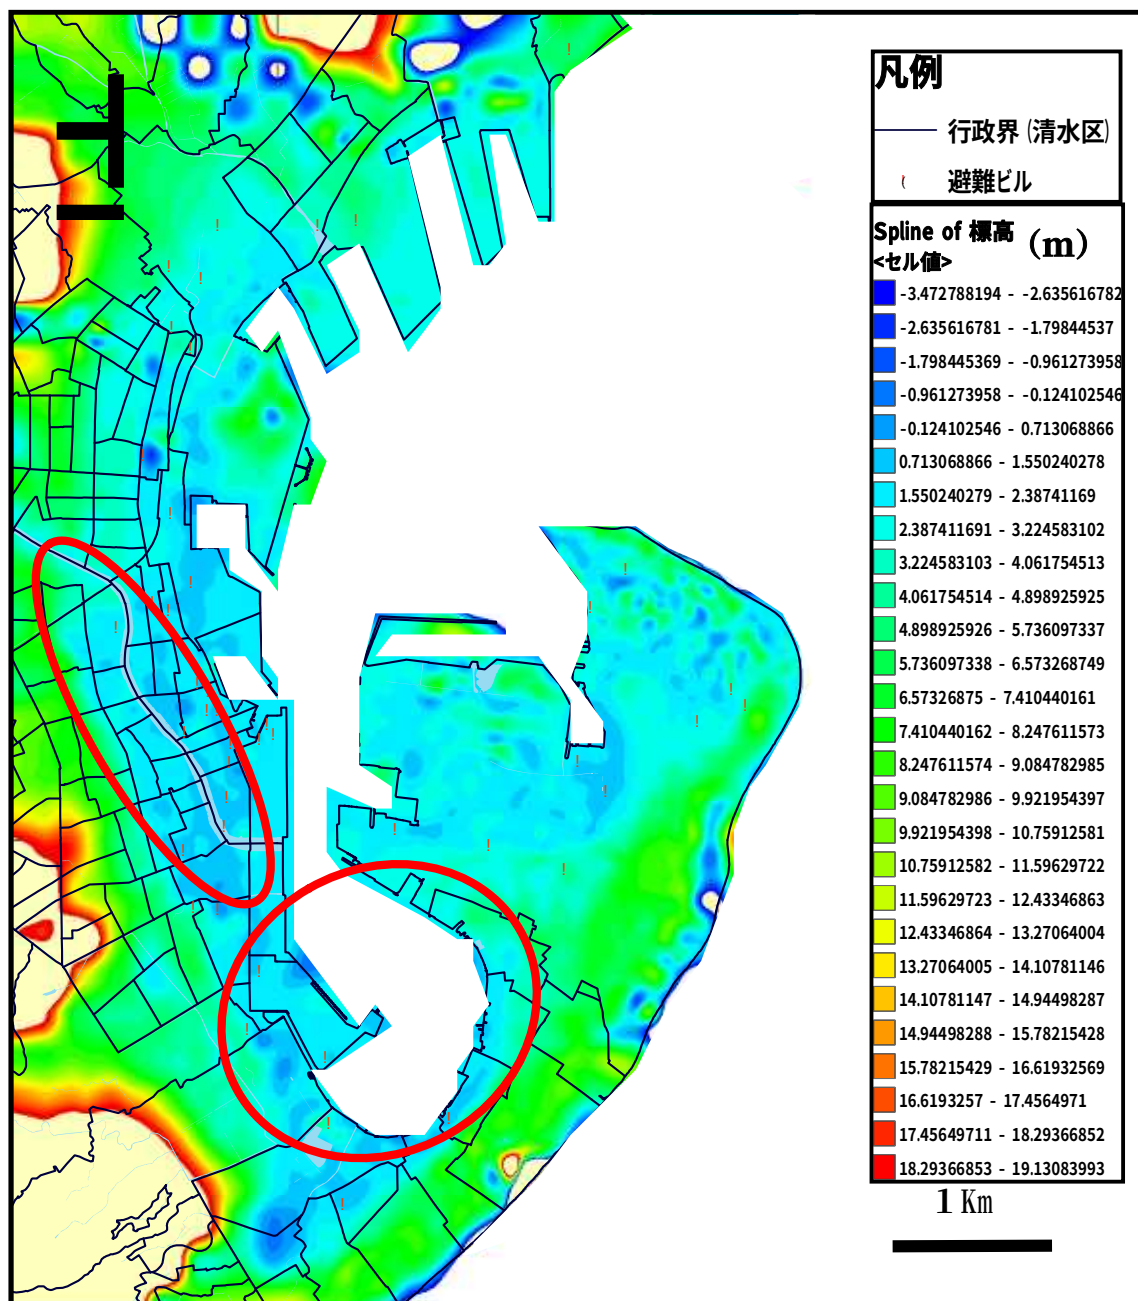
図3－4 津波避難ビルの分布と DEM

図3－4より巴川付近は低地であり、やはり西側に避難ビルがほとんど存在しないという問題が視覚的に分かる。また、折戸湾付近も全体的に低地が続いている。特に狭まっているので、津波の性質から、波高が高くなることが予想される。

(1) 津波避難ビルの分布と人口密度分布・(2) 津波避難ビルの分布と安政東海地震津波浸水域・(3) 津波避難ビルの分布と DEM の表示より巴川の西側に関する問題点をまとめると、この付近は低地であり安政東海地震の際の津波浸水域である。さらに人口密度が高い地域であるにも関わらず、津波避難ビルがほとんど存在しないということが明らかになった。
