2007年度 静岡大学教育学部総合科学専攻卒業論文

# **G I Sを用いた静岡市内の津波対策施設の実態分析**

**Effectivity of tsunami shelter buildings in Shizuoka City based  
on field survey and GIS analyses**

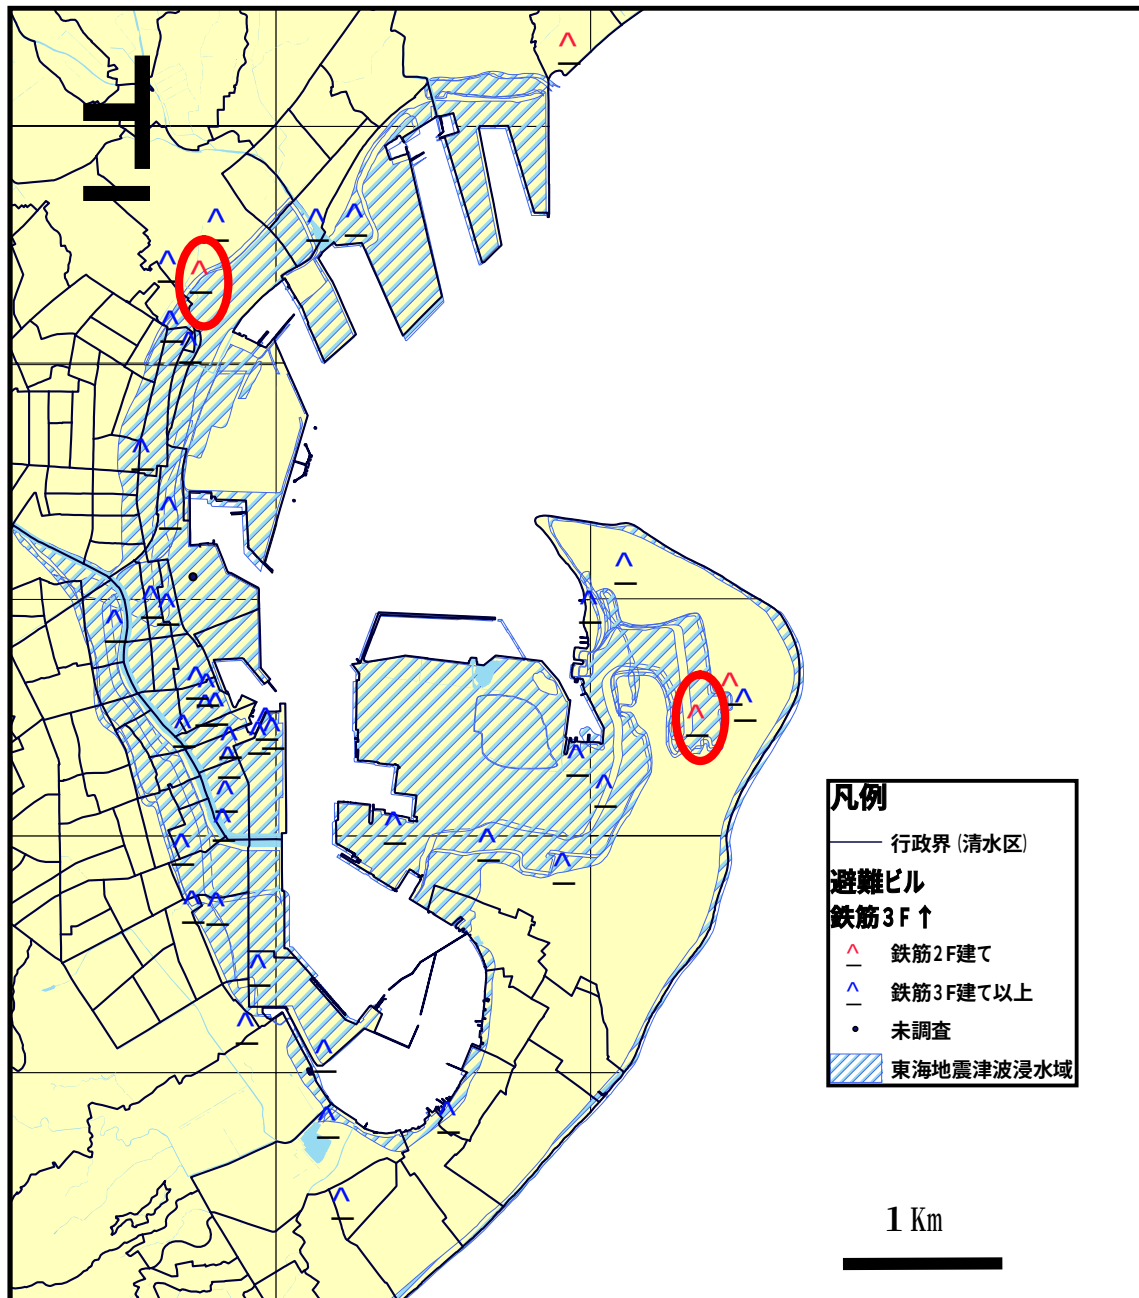
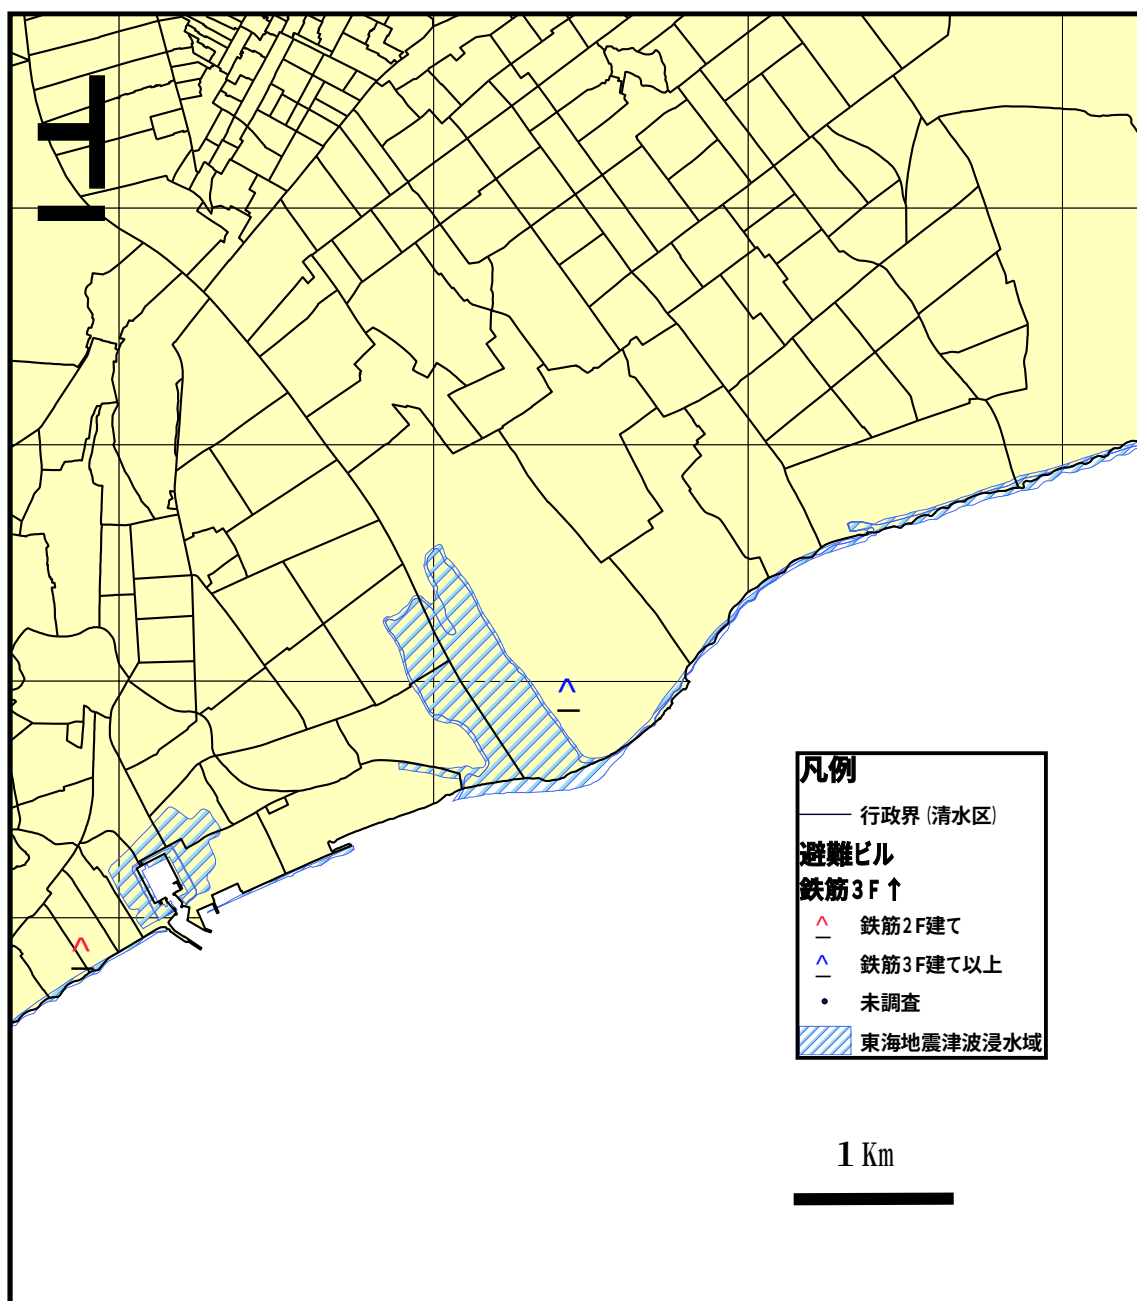
図3-5, 6より想定津波浸水域内に入っているにも関わらず, 清水区三保地区と袖師地区に2階建の施設が避難ビルに指定されていることが分かる。

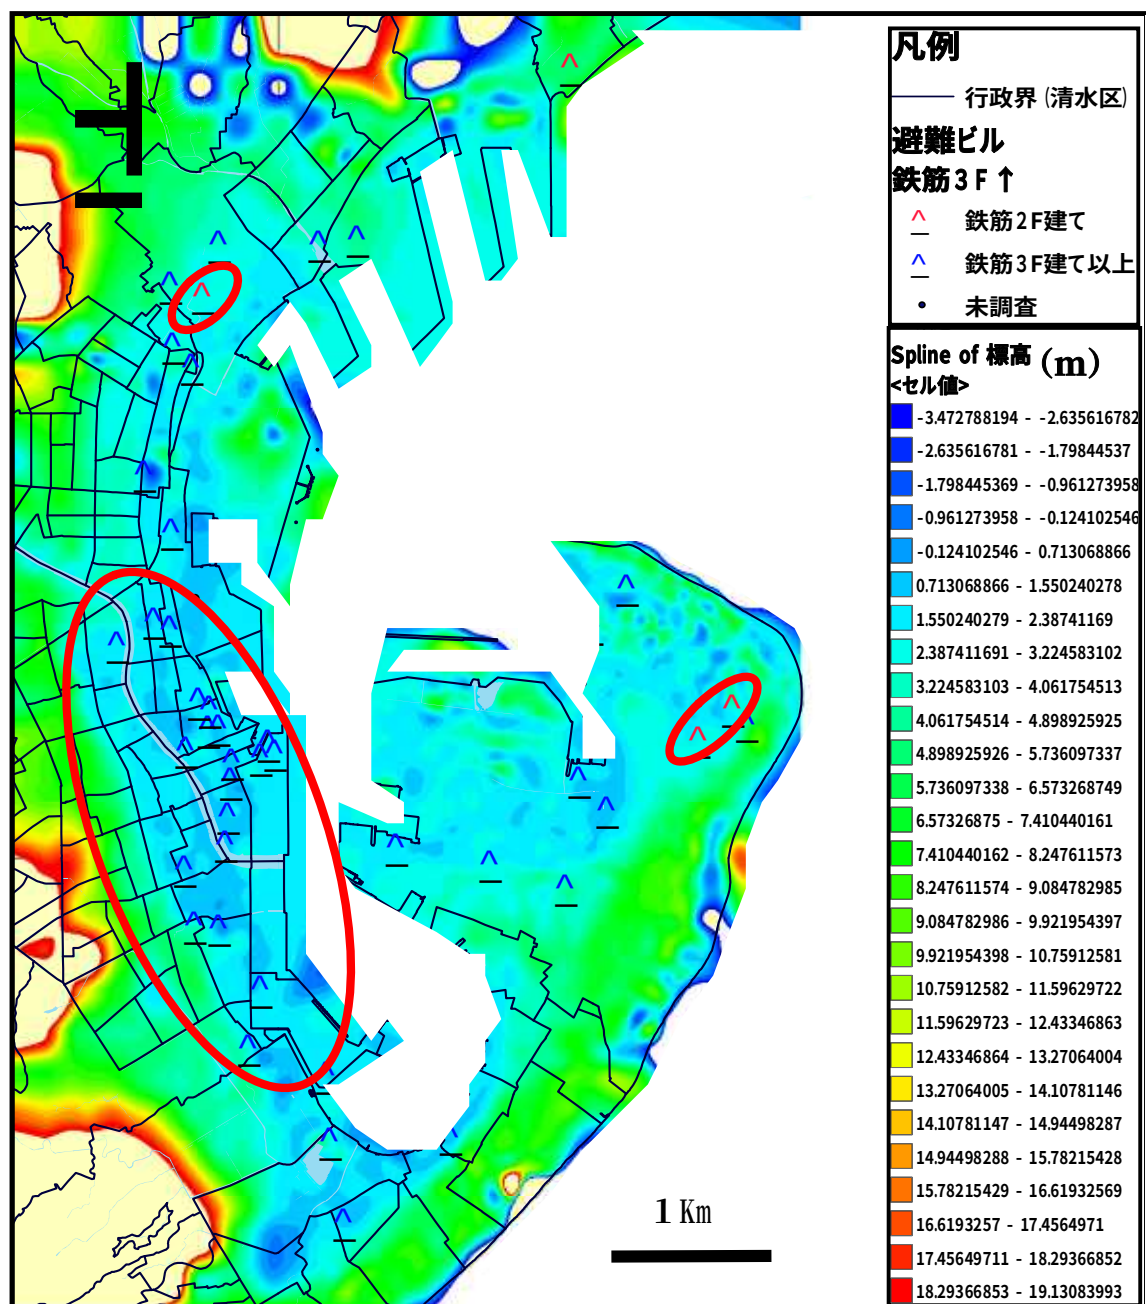
図3－7 津波避難ビル階数別の分布と DEM

図3－7より低地が続く巴川周辺は3階建て以上の施設が避難ビルとして指定されているため、階数の面では問題ないと言える。2階建て施設の立地場所に関しては、もっとも低い地域ではないが、決して高地だとはいえないということが分かる。

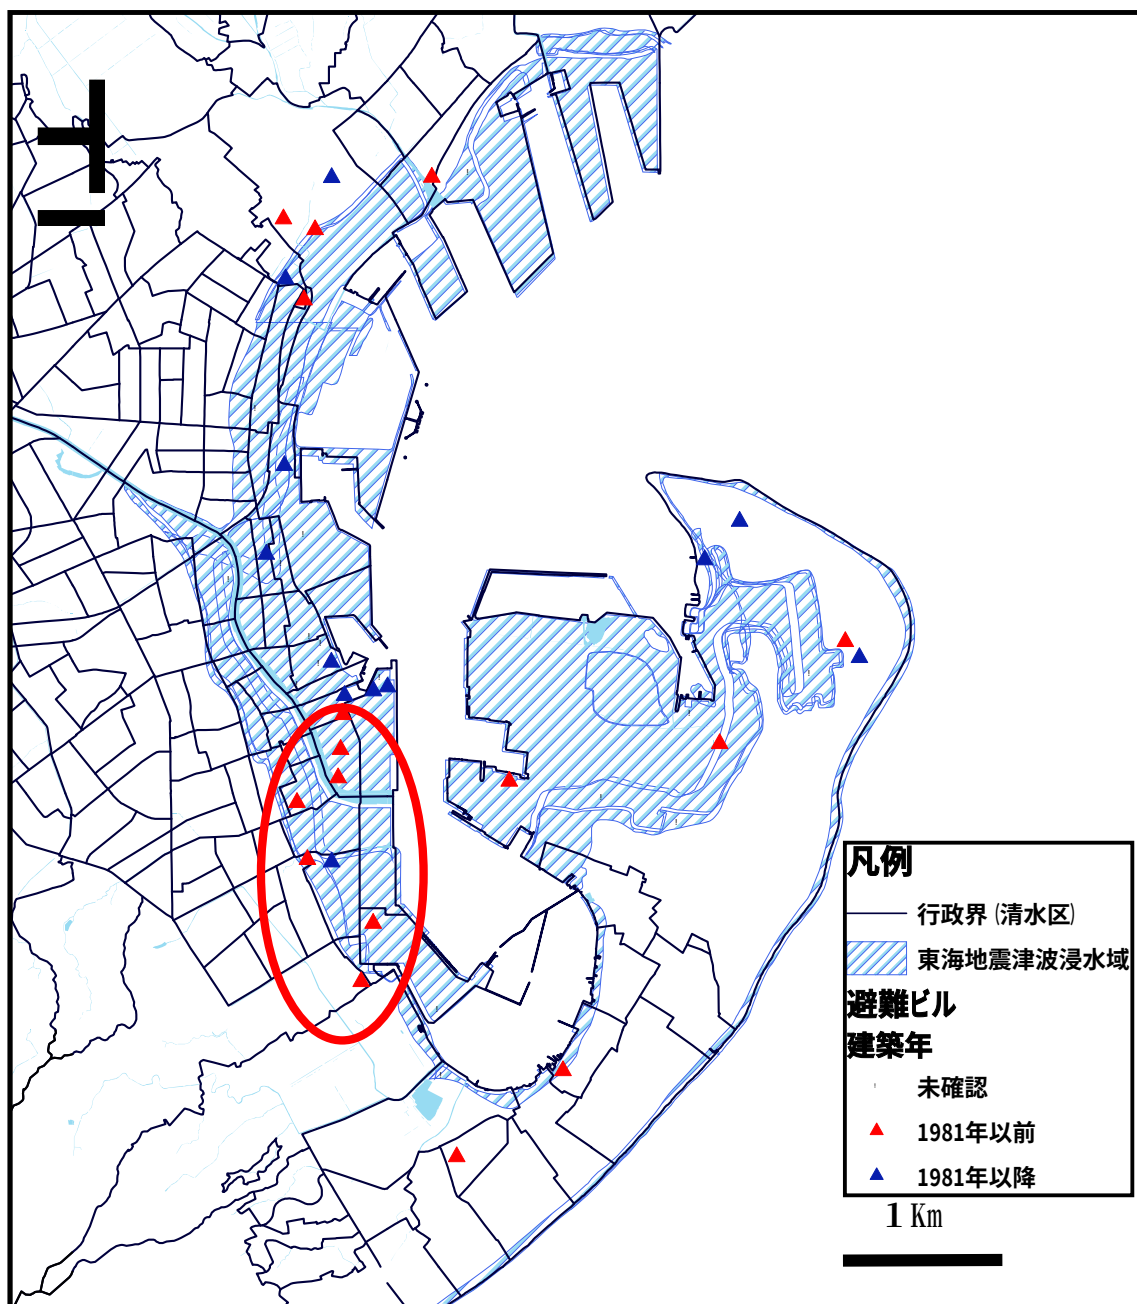
図3-8 建築年と想定津波浸水域

1981年以前の施設が半数を占めていることは3-1-1 (g)の結果から明らかになったが、更に建築年と想定津波浸水域(図3-8)より想定浸水域内に新耐震設計基準法に適合しない施設が多数存在することが一目見て分かる。特に巴川～折戸湾地域は、津波避難ビルが多数分布しており、一見住民の安全確保を十分満たしているかのように見えるが、実は1981年以前に建てられた施設、すなわち新耐震設計基準法に適合しない施設が密集しているということが分かった。

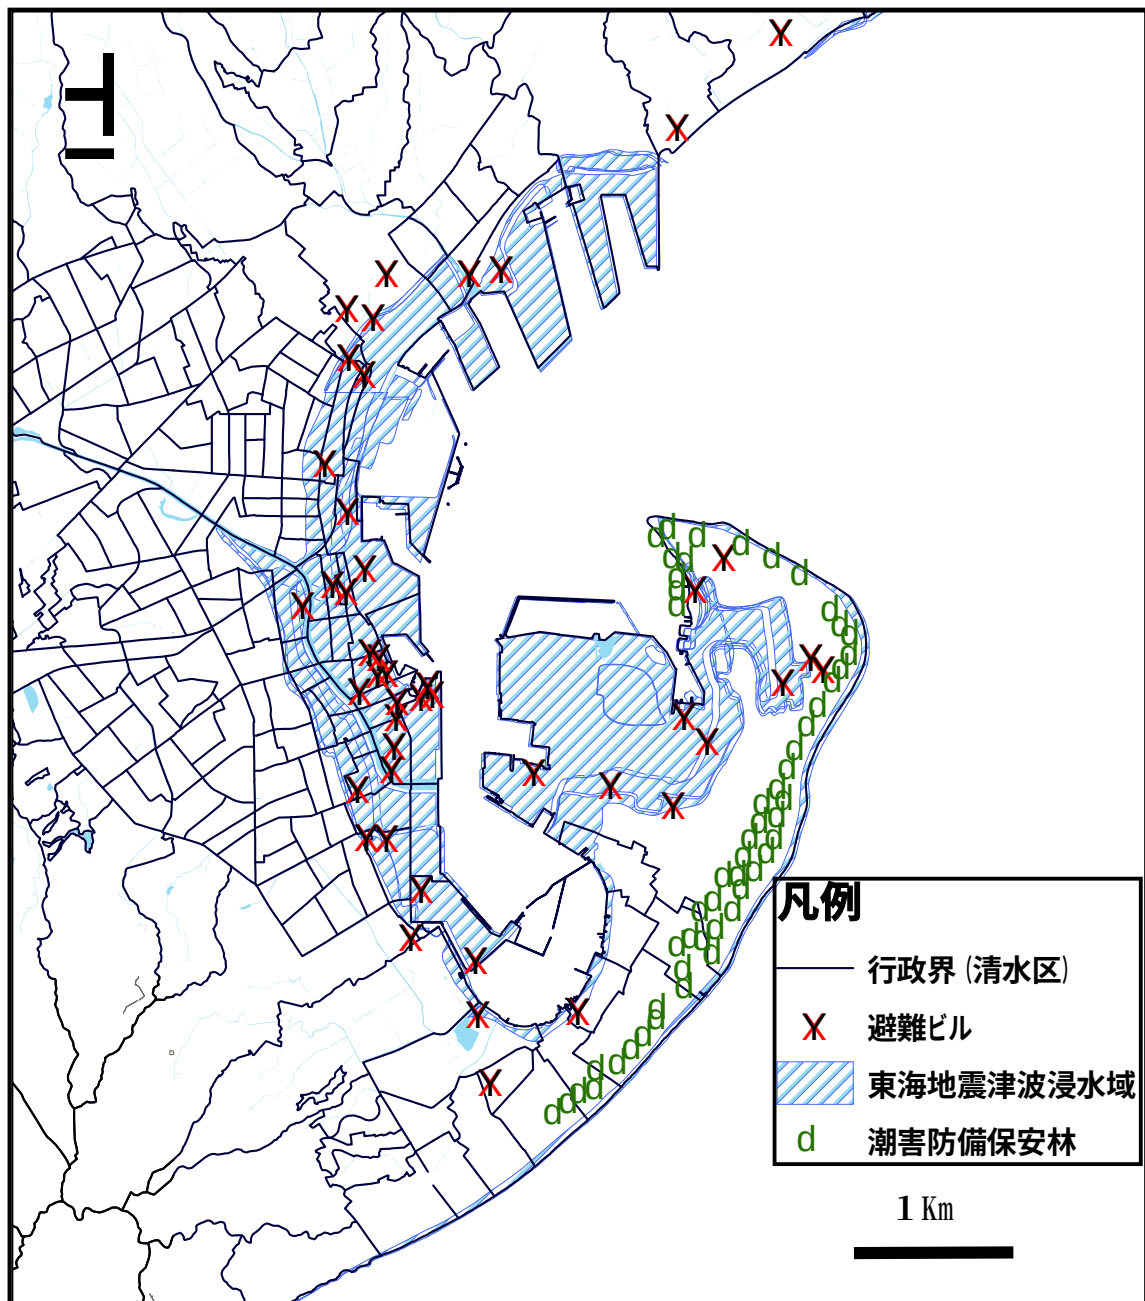
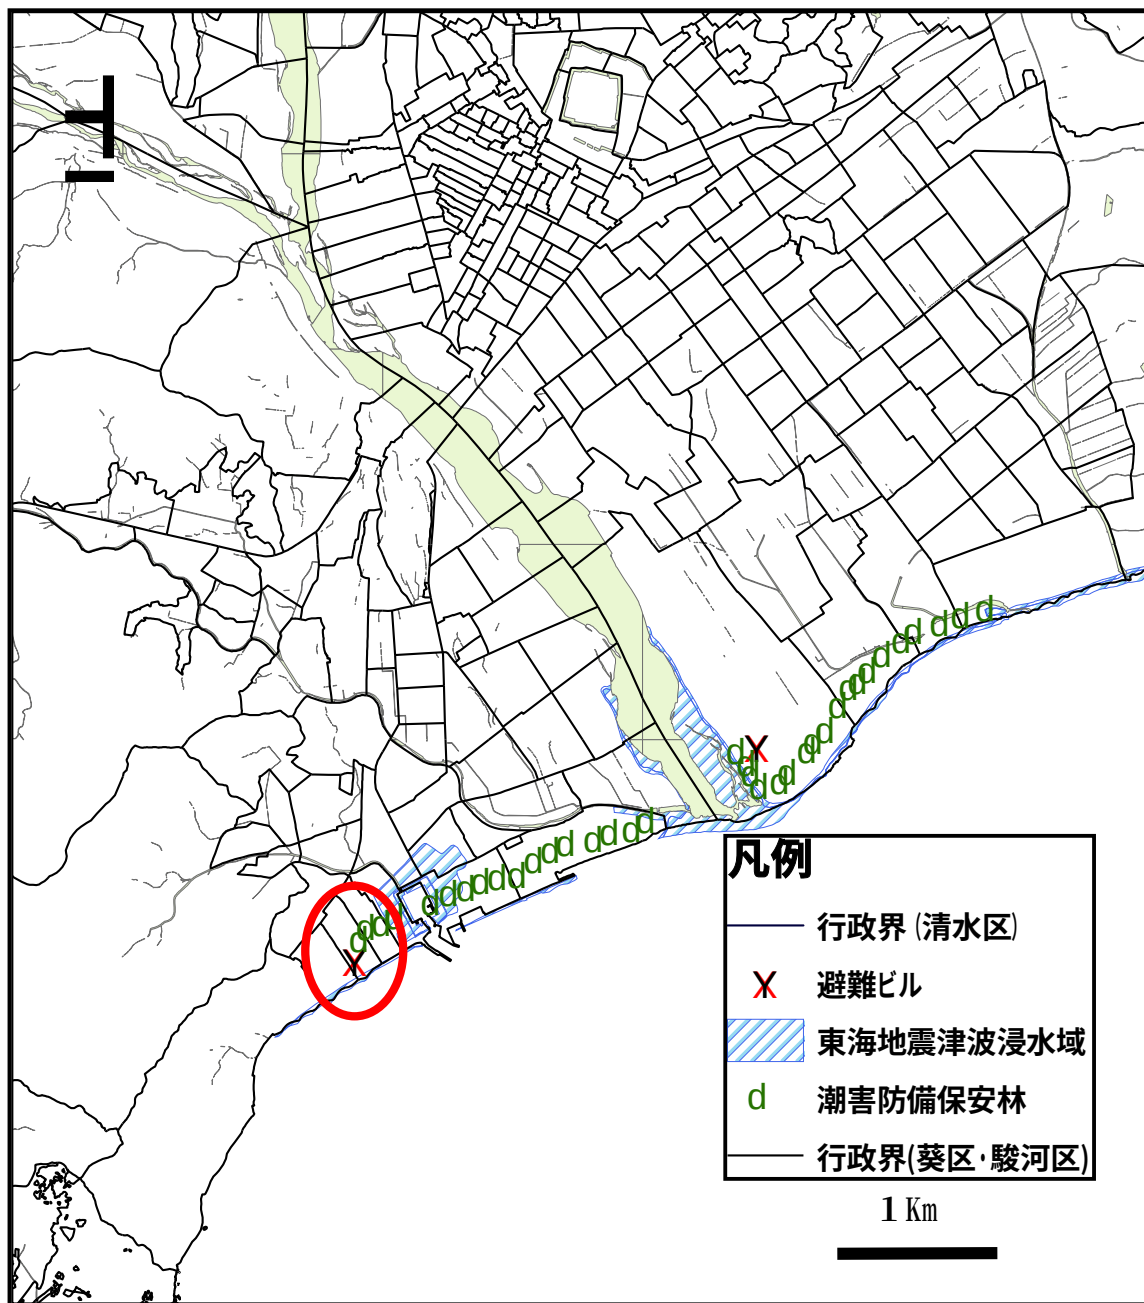
図3-9の清水区の結果から、三保半島の外海側に潮害防備保安林として松原が続いているため、外海側に位置する避難ビルにとっては有効的であるといえる。しかし、肝心の津波浸水域である三保半島の内海側をはじめ清水港沿岸では、工場や道路など整備されているため潮害防備保安林を植えることは現実的に難しい。図3-10の駿河区の結果より、用宗老人福祉センターが潮害防備保安林よりも外側に位置するため、付近の人家にとっては有効的だが、避難ビルの観点からはあまり有効的ではない。また、駿河区大谷地区～清水区駒越にかけての沿岸には潮害防備保安林は存在しない。
