## 伊豆大島の噴火史からみた 2013年 10 月 16 日の台風26号にともなうラハール災害

小山真人(静岡大学防災総合センター)・鈴木雄介(伊豆半島ジオパーク推進協議会)

Geological implication of the lahar disaster by Typhoon Wipha on October 16, 2013 in Izu Oshima Volcano

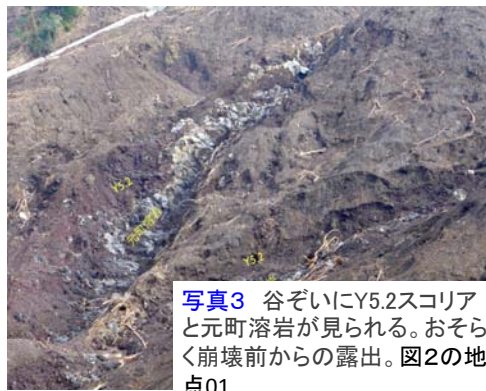
写真3 谷ぞいにY5.2スコリアと元町溶岩が見られる。おそらく崩壊前からの露出。図2の地点01

20cm以上の厚さをもつY1.0、Y2.0、Y4.0の各火山灰とY5.2スコリアは、調査地域のほぼ全域に分布し、他の火山灰は保存の良い場所でのみで見られる。Y5.2スコリアはカルデラ西側斜面で生じた割れ目噴火の産物であり、火口周辺では北西-南東方向に伸びたスコリア丘を形づくる(図2)。元町溶岩は、このスコリア丘の麓から流出し、元町周辺に流れ広がって海岸に達した。なお、浸食が進んだ谷ぞいには、Y5.2スコリアと元町溶岩の下位に、さらに古い時代の火山灰、溶岩流、岩屑なだれ堆積物が露出する場所もある(写真3、4)。

崩壊域に生育する樹木の根は浅く、その多くはY1.0火山灰までしか達していない。このため崩壊とともに根こそぎ流され、下流に大量の流木をもたらした。なお、浸食の深い場所や道路の切り割りでは、崩壊面にY5.2スコリアまたは元町溶岩上部の自破砕部(クリンカー)が露出する部分もあるが(写真3, 7)、一般にスコリアやクリンカーの透水性は火山灰より良いため、そこが滑り面にはなりにくし、そうになっている崩壊面も見当たらない。

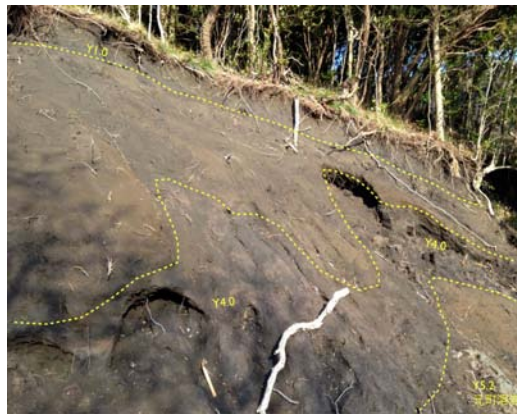
写真5 崩壊面の例。Y1.0火山灰とその上位のレス(厚さ数十cm~1m程度)が薄くはがれ落ちている。やや深くえぐられた部分に、さらに下位の層が露出。露頭下部にあるねじり鎌の長さは25cm。図2の地点03

多くの崩壊面ではY1.0火山灰とその上位をおおうレス(厚さ数十cm~1m程度)がまるごと薄くはがれるようにして崩れていた(写真5)。やや深くえぐられた部分に、さらに下位の層が露出する場所もある。また、数は多くないが、Y4.0以上の層がまるごと崩れたため、Y4.0/Y5.0レスの上面が広く露出する崩壊面もある(写真6)。Y1.0火山灰とY4.0火山灰(とくに下部)は、厚い上に砂サイズの粒子が多いために固結度が低く、透水性が高いとみられる。このため、Y1.0とY4.0下部が豪雨による大量の水を含んで「液状化」した結果、下位にある透水性の低いレスの上面を境にして滑り落ちたと考える(図4)。降下火山灰は、地形の凹凸にカーペットをかけるように堆積(マントルベッディング)し、つねに層理面と地形の傾斜が一致するため、崩壊に対して不利である。なお、Y2.0など他の火山灰は薄く、細粒で固結度が高いため、それらと下位のレスとの境界面に沿って崩壊した場所は見られない。

多くの崩壊面において、その端の崖ではY1.0火山灰が層をなして正常堆積しているのが確認できる(写真5～7)。このことは、裏を返せば、2013年規模の崩壊は、少なくとも18世紀なかば以降、この地域に起きていなかったことを意味する。

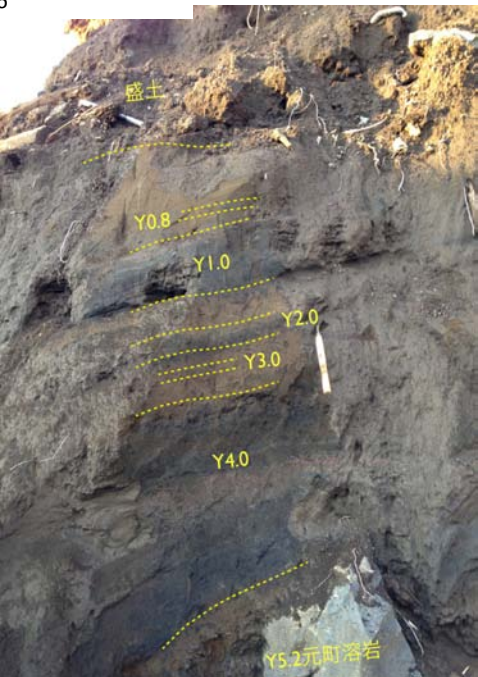
写真10 神達地区の上流にあたる谷ぞいの地質断面。露頭上のねじり鎌の長さは25cm、図2の地点08

2013年ラハールの最大被災地となった神達地区には、Y0.8火山灰と地表の間に火山岩礫を含む厚さ1-2mの泥質ラハールとおぼしき地層(ラハールA)が分布する(写真8、9)。しかし、この層は葉理などの堆積構造に乏しいうえ、同地区の上流・下流地域の同層準には見られないため(写真10, 11)、ラハールの判定は確定的なものではない。ラハールであったとしても、洪水流によって近くの川から礫泥が局所的にあふれた程度のものだろう。Y0.8(19世紀前半)をおおうことから、被害記録の残る1856年または1932年の暴風雨(立木, 1961, 「伊豆大島志考」)に対比できるかもしれない。なお、1958年狩野川台風も元町周辺に「山津波」と呼ばれる土砂災害を起こしたが、土砂の氾濫域は主として大金沢・長沢の下流であり、神達地区は含まれていない(気象庁, 1964, 気象庁技術報告)。

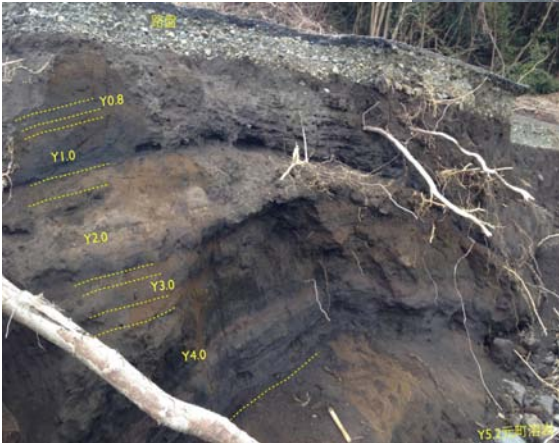
写真13 湯の浜海岸で見られるラハールCの地質断面。露頭上のねじり鎌の長さは25cm、図2の地点11

大金沢(地点10)と湯の浜海岸(地点11)には、元町溶岩の直上に、Y5.2スコリア丘起源とみられる赤色スコリアを多数含む厚さ1-2mのラハールCが分布する(写真12～13)。ラハールCは単一層ではなく、複数のユニットがみられる。これは、14世紀初頭のY5.2スコリア丘の形成によってカルデラ西側斜面の植生が破壊されたために、大雨のたびにラハールが発生したことを意味するのだろう。なお、こうした地点においてもY4.0火山灰は正常堆積していることから、Y4.0が堆積した15世紀なかばまでに植生が回復し、土地がふたたび安定化したことがわかる。
