2007年度 静岡大学教育学部総合科学専攻卒業論文

# **G I Sを用いた静岡市内の津波対策施設の実態分析**

**Effectivity of tsunami shelter buildings in Shizuoka City based  
on field survey and GIS analyses**

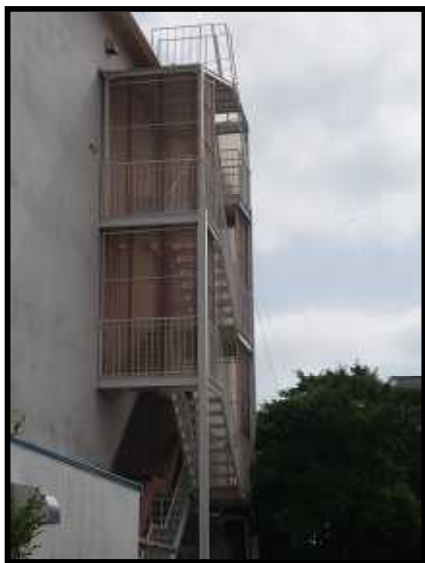
写真3-1 三保シーサイドホテル福田家の外階段 写真3-2 三保シーサイドホテル福田家航空写真

写真3-1, 2の三保シーサイドホテル福田家は，海からわずか50mのところに位置する．さらに，海側には松林等の潮害防備保安林がなく，建物の向きも津波に進行方向奥行きに小さいため津波襲来時には直に津波を受けてしまうのではないかと考えられる．

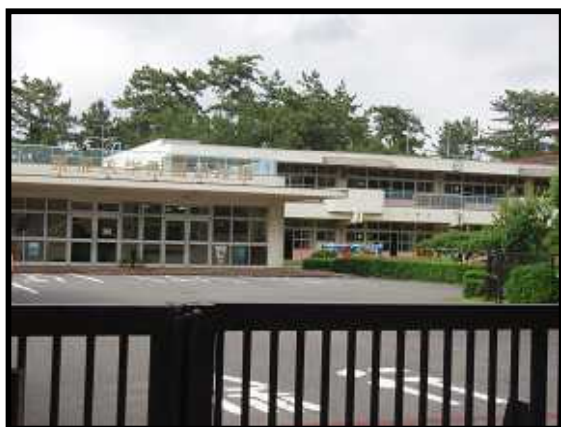
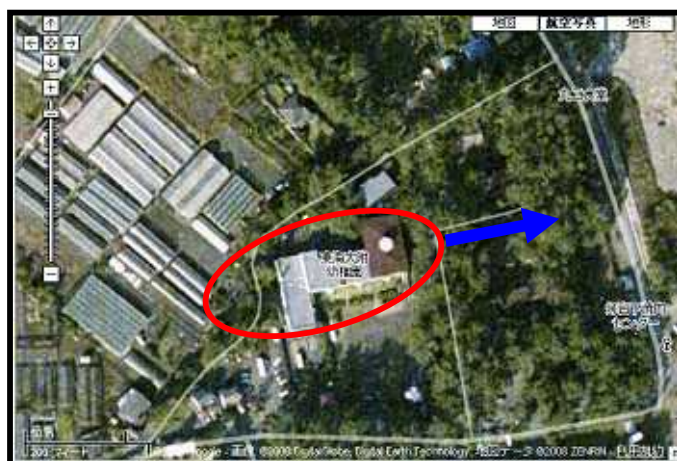
写真 3－5 東海大学付属幼稚園

写真 3－5，6 の東海大学付属幼稚園は三保半島の外海から約 300m の場所に位置する。写真 3－6 の航空写真から分かるように、東海大学付属幼稚園付近の海側には松林が茂っており、潮害防備保安林の役割が期待できる。

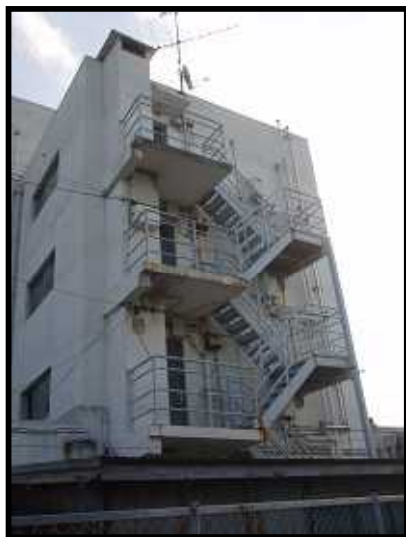
写真3-10 カナサシ重工

写真3-10, 11のカナサシ重工は港湾から100m程度のところに位置する。また付近には大きなクレーンや大型船舶等が碇泊している。この付近は建物の高さの低い工場と民家が密集しており、壁になるような建物がカナサシ重工以外ほとんど存在しないため、大型船舶等が打ち上げられたら民家をほぼ直撃するのではないかと考えられる。

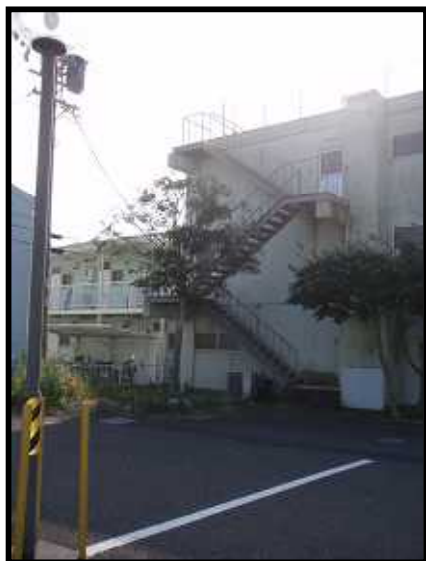
写真3-12 カナサシクラブ

写真３－１２，１３のカナサシクラブ（カナサシ重工の宿舎）は海から 400m離れた場所に位置する．付近は民家と工場が混在している．外階段のそばに照明があるものの，標識の設置場所がかなり離れている．比較的広い通りから，細い道に入った場所にカナサシクラブがあるが，標識は広い通りに設置してあるだけで，導線のようなものは存在しないため，非常にわかりづらい．さらに写真３－１４から分かるように，津波避難ビル標識が草木に覆われていて，広い通りから確認しづらく問題があると思われる．

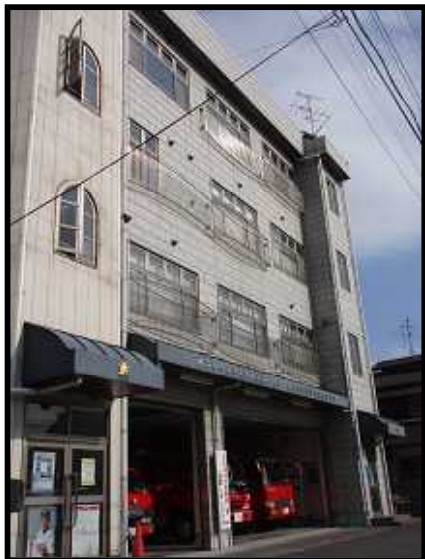
写真 3－16 日本平消防署三保出張所      写真 3－17 日本平消防署三保出張所航空写真

写真 3－16，17 は 1963 年に建てられた日本平消防署三保出張所である。  
新耐震設計基準法を満たしていないだけでなく，消防車が駐車されている 1 階部分に壁のない空間があるため，構造上危険であると考えられる。

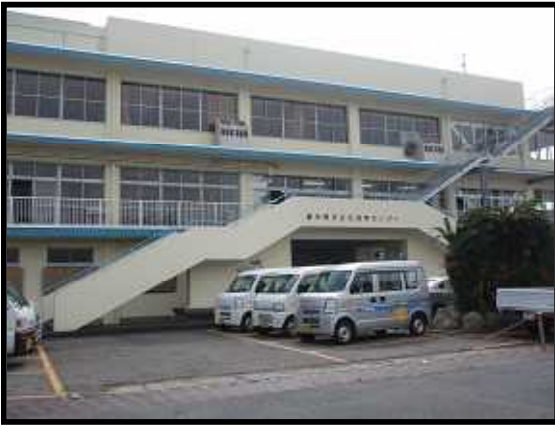
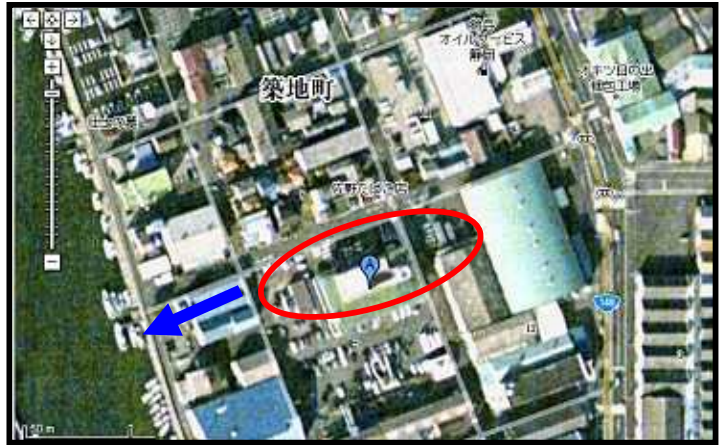
写真 3－2 2 鈴与(株)港湾センター

写真 3－2 2，2 3 の鈴与(株)港湾センターは，巴川から 100m 程度のところに位置する．巴川に対し，建物の奥行きが大きく，河川側に建物があるため，津波自体の衝撃も巴川に碇泊中の船舶の衝撃も受けにくく，立地場所に関しては良いと考えられる．

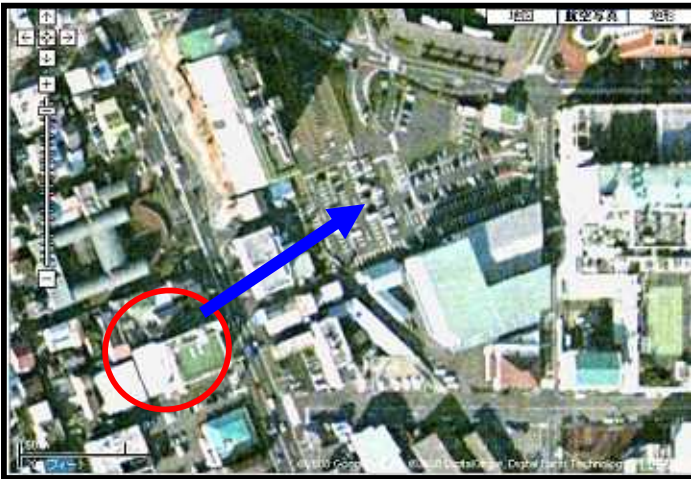
写真 3－2 4 (株)天野回漕店

写真 3－2 4 の(株)天野回漕店は海から 150m ほど離れているが，海からの延長線には高さのある建物がないため，船舶等が漂流する恐れがあると考えられる．

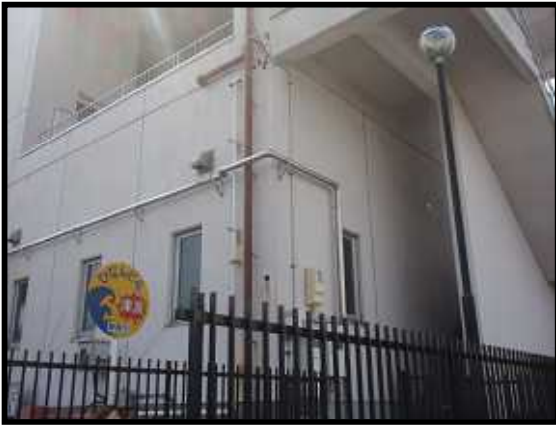
写真 3－25 清水築地ポンプ場

写真 3－25，26 の清水築地ポンプ場は巴川からわずか 60m 程度のところに位置する。鈴与(株)港湾センターより河川側にあるため巴川に碇泊している船舶等の衝突の危険があると考えられる。清水築地ポンプ場の場合、標識と照明が近いので、遠隔地震で津波が発生した際も避難が円滑に行えると思う。

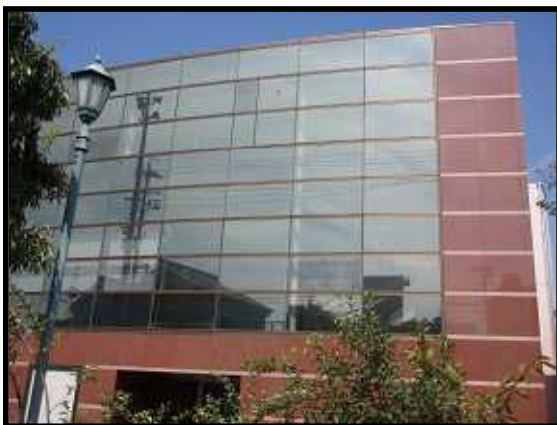
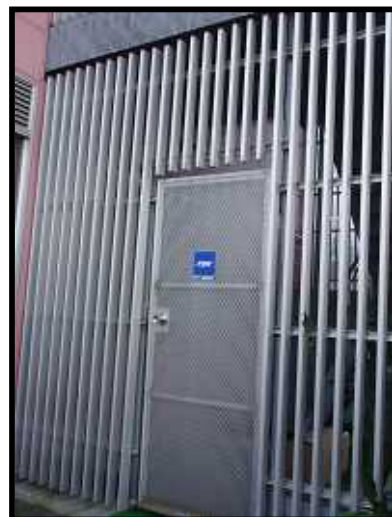
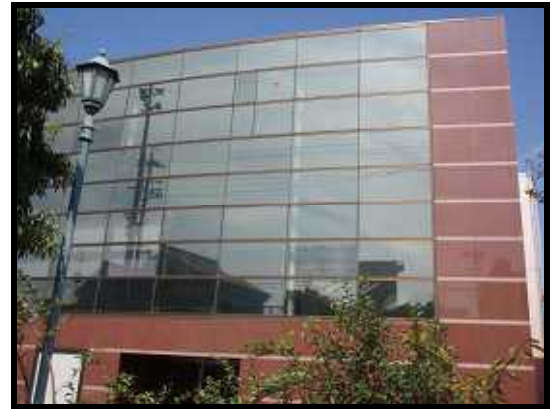
写真 3－27 三明電子産業(株)

写真 3－28 三明電子産業(株)の裏の外階段

写真3-30 三明電子産業(株)

写真3-27, 28, 29, 30の三明電子産業(株)は海からも巴川からも400mほど離れた場所に位置している。周りに大きくて高さのある建物もあるため安全な場所であると言えると思う。しかし、裏に設置されている外階段はセキュリティで管理されているため、災害時の開錠に関するマニュアルがきちんと整備されていることが必要となる。

外壁が円筒形である施設は、写真3-44の清水マリンビル・写真3-30の三明電子産業(株)・写真3-66の富士製粉(株)の3施設だけだった。とくに清水マリンビルは沿岸沿いに位置するのでとても有効的であると考えられる。

写真3-30の三明電子産業のようにガラス張りになっている危険かもしれないビルがある。

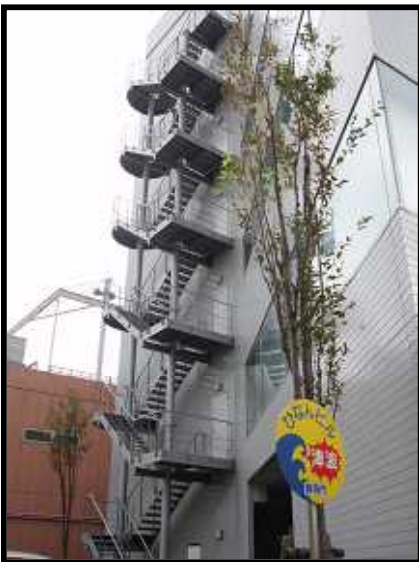
写真 3－3 5 アオキトランス

写真 3－3 5, 3 6 のアオキトランスは、わずか海からわずか 50m ほどしか離れていない。さらに海には船舶がぎっしりと碇泊しているため、津波襲来時には凶器と化した船舶が多く打ちあげられると予想される。

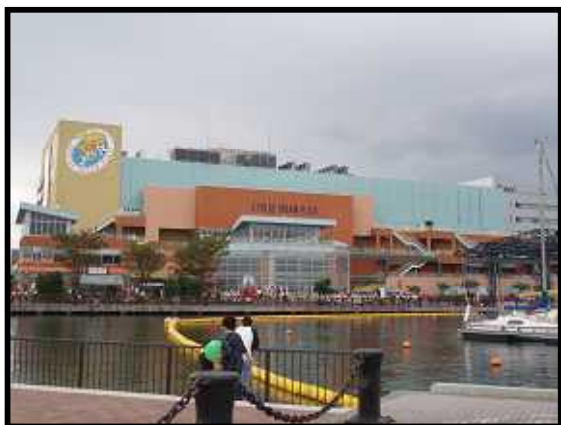
写真3-37 エスパルスドリームプラザ

写真3-37, 38のエスパルスドリームプラザは海からわずか30mほどしか離れていない。港湾から一列目に立地するため、津波の襲来時には碇泊している船舶の衝撃を直接受けると予想される。さらに、津波の進行方向奥行きが小さいので、津波のエネルギーを受ける面が大きく危険であるといえる。

写真3-40の浪漫館や写真3-37のエスパルスドリームプラザなどのように港湾から一列目にあるにもかかわらず、津波の進行方向奥行きが小さい施設もいくつか存在した。清水港・折戸湾に関しては、常に船舶等が停泊しており、津波発生時には多くの船舶が陸上に打ち上げられると予想され、大変危険であると言える。

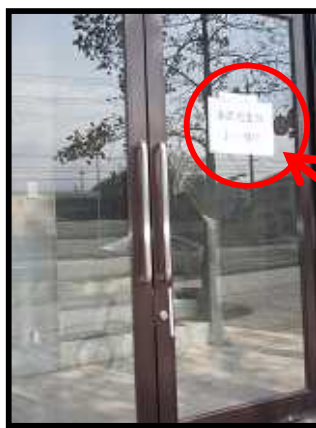
写真3-40  
浪漫館（右側の階段）

外階段が設置されているものの、セキュリティでガードされていたり、施錠されていたり常に入ることができない状態の施設が存在したことから、休日や夜間の災害発生時に自動的に解錠させる機能を付加する必要がある。そのためには、まず非常用電源の整備も必要であるといえる。また、外階段の設置のない施設に関しても内部階段の使用となるため、同じく休日や夜間の体制をきちんと整備しなければ、いつ発生するか分からない災害に対して避難ビルとしての機能を果たすことが不可能である。また、写真3-40の浪漫館や写真3-50の清水駅東口立体駐車場には津波発生時専用の外階段が設置されており、有効的である。

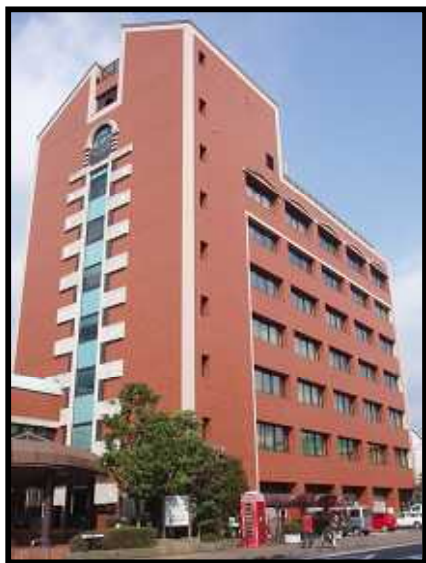
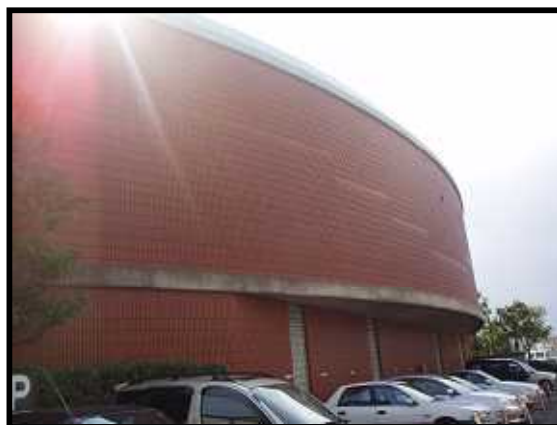
写真 3－4 3 清水マリビル

写真 3－4 4 清水マリビルの海側の外壁

写真 3－4 3，4 4，4 5 の清水マリビルは，沿岸沿いの施設で唯一海側の外壁が円筒形の施設である．海からは 25m ほどしか離れていない．湾が狭まっているため，波高が高くなることが予想される．付近に碇泊している船舶も危険である．

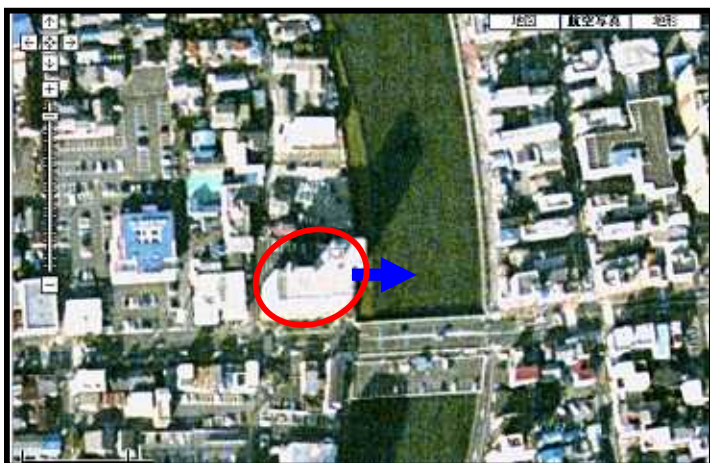
写真 3－49 新清水ハイツ

写真 3－49 の新清水ハイツは、巴川に面している大変危険な場所である。特に巴川の西側は低地が続いているので、浸水域となることが予想される。

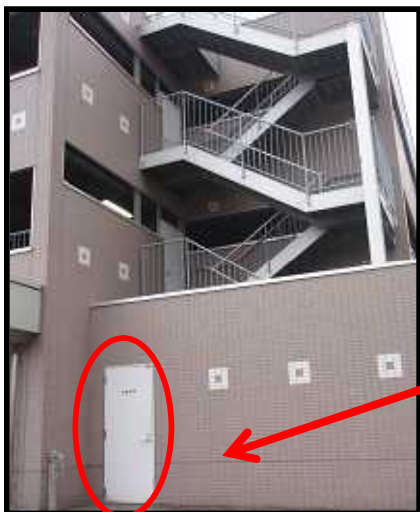
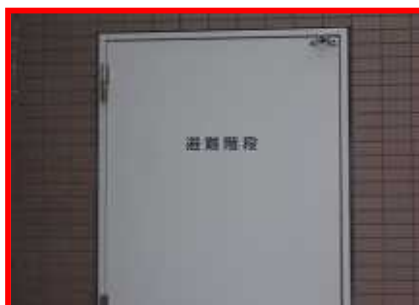
写真 3－50 清水駅東口立体駐車場

写真 3－51 津波発生時専用階段入り口

写真 5 0，5 1，5 2 の清水駅東口立体駐車場は，海から 50m ほどしか離れていないうえ，駐車場より海側にある清水魚市場は 1 階建てであるため，壁となるような建物がほとんど存在しない． 浪漫館と同様に，津波発生時専用の階段が設置してある．

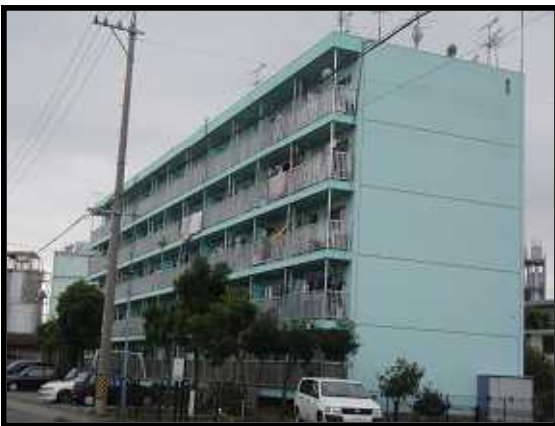
写真 3－5 5 市営清水横砂団地

写真 3－5 5、5 6 は 1977 年に建てられた市営横砂団地である。ここは庵原川からわずか 10m、海からは 150m のところに位置している。航空写真からも分かるように、市営横砂団地の位置するところは、ちょうど庵原川が狭まる場所なので波高も高くなると考えられる。

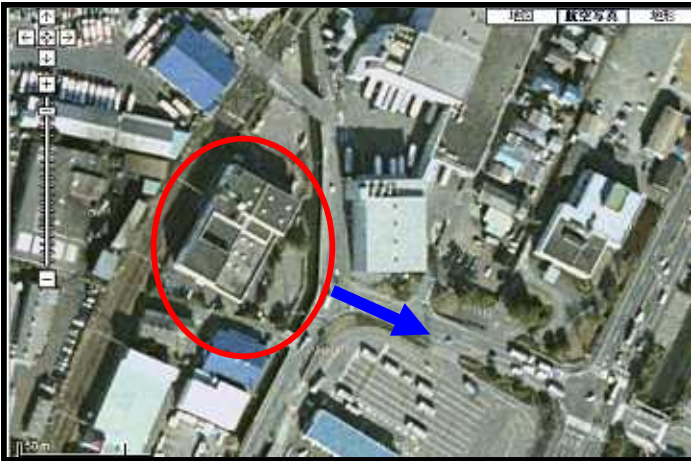
写真 3－57 清水愛染ポンプ場

写真 3－57 の清水愛染ポンプ場は海から 200m ほど離れた場所に位置する。  
付近に照明がなく、標識の設置場所が暗いため避難ビルということが分かりづらいと思う。

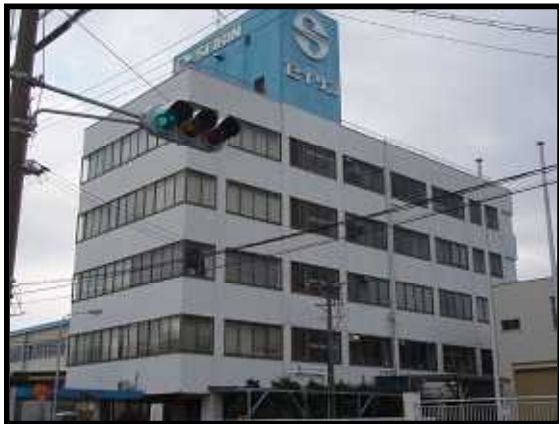
写真 3－59 セイリン(株)

写真 3－59、60のセイリン(株)は、沿岸から 400m ほど、河川から 300m ほど離れた場所に位置し、周辺は人家が少なく、お店や工場が立ち並ぶ場所である。津波自体は問題がなさそうだが、建物の構造が、入り口部分が奥にあり、1階部分に壁のない空間があるため、地震に弱いと考えられる。

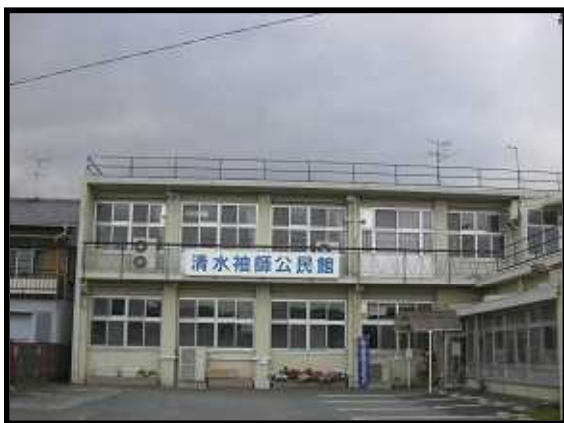
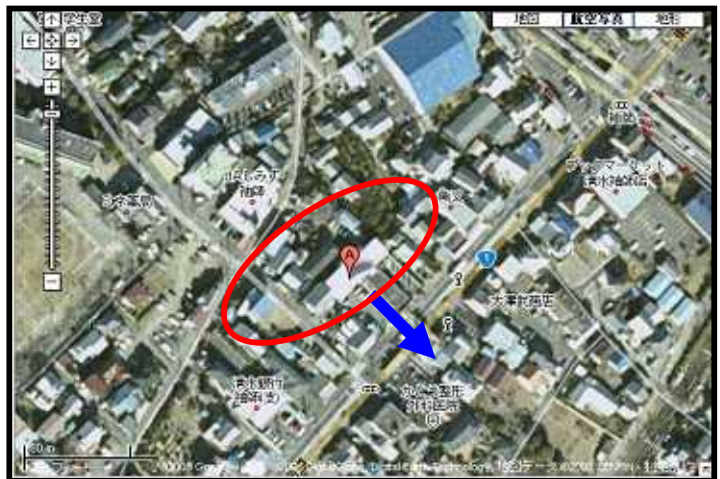
写真 3－61 清水袖師公民館

写真 3－62 清水袖師公民館航空写真

写真 3－61、62の清水袖師公民館は、2階建てである上に新耐震設計基準法も満たしておらずもっとも危険である。さらに沿岸からは 400mほど離れているが、沿岸の方向から垂直に津波が襲来したら、建物の向きを考えると、進行方向奥行きが小さいので大変危険であることもわかる。

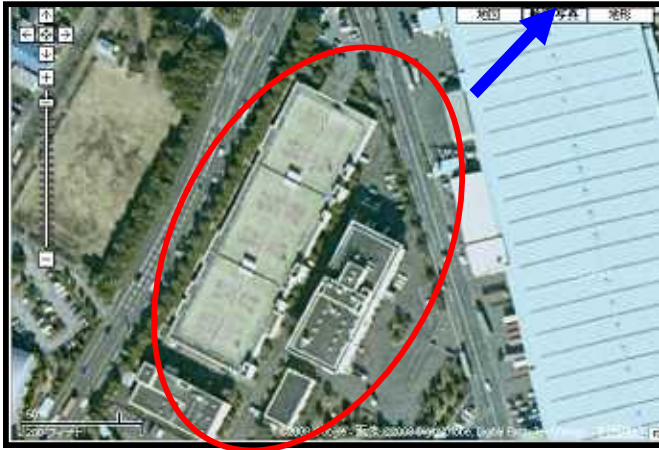
写真 3－6 3 清水北部浄化センター

写真 3－6 3 の清水北部浄化センターは写真右下側が、庵原川が海に注ぐ場所であり、幅が狭くなっているため、波高が大きくなることが予想される。

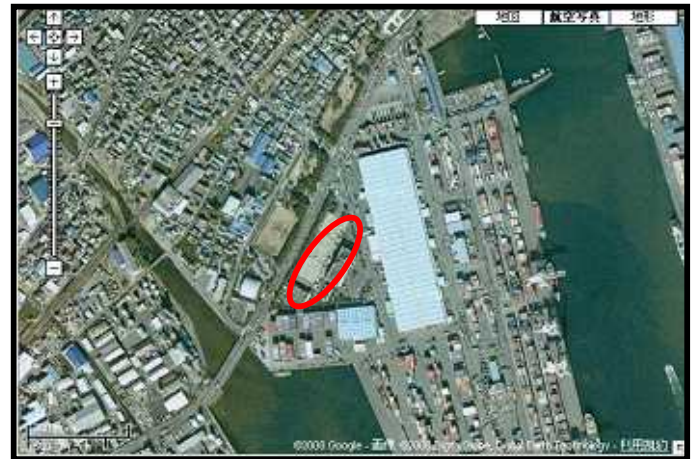
写真 3－6 4 清水北部浄化センター付近の様子

また、写真 3－6 4 を見て分かるように清水北部浄化センターの付近にはコンテナが大量に管理されている。そのため、津波襲来時には大量に流出するのではないかと考えられる。
